2007年能登半島地震による建物被害調査報告

岩 井 哲*・貞 末 和 史*

Reconnaissance Report on the Housing Damage Caused by the 2007 Noto Peninsula Earthquake

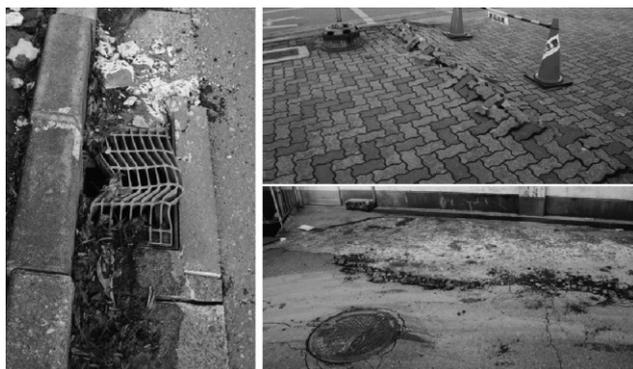
写真1 地盤変状

写真1に地盤の破壊状況を示す。写真からわかるように、圧縮力を受けて歩道のブロックが隆起していたり、排水溝のグレーチングが大きく変形している。

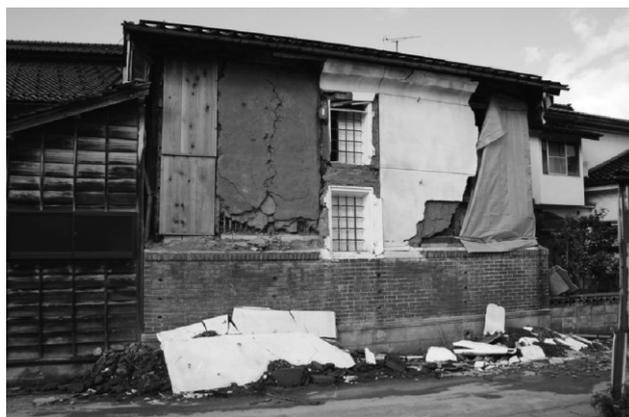
写真2 土蔵の土壁の崩落

写真2に土蔵の被害を示す。土蔵では土壁の崩落が見られ、被害を生じていた建物では、写真3に示されるように、柱が腐食していたり、蟻害が見られた。

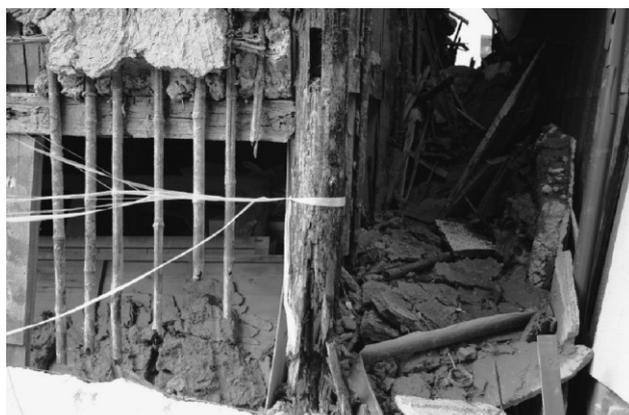
写真3 腐食した土蔵の柱

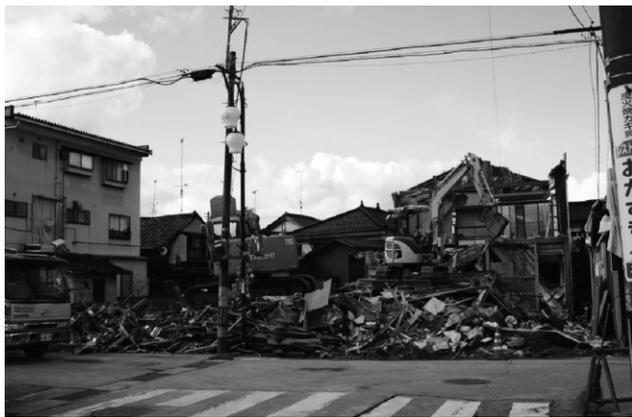
この地域では、木造家屋や土蔵など非住家を中心に大破・倒壊が20%程度見られたが、写真4に示すように、既に解体撤去されている建物も数棟見られた。

写真4 撤去作業中の木造建物

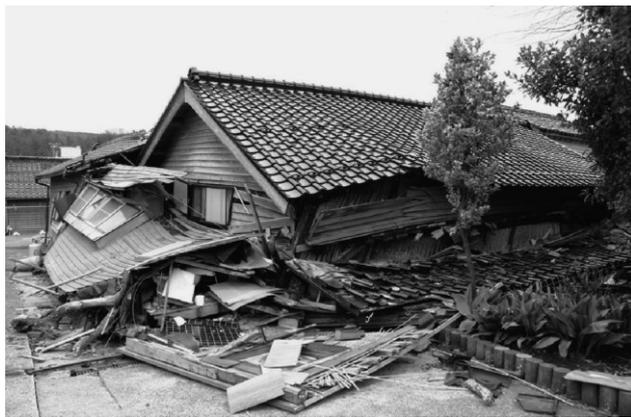
写真7 全壊した木造家屋

写真7に海岸線近郊に位置する全壊した木造住宅を示す。この近郊においては、同様に全壊した木造住宅が数箇所にわたり確認された。

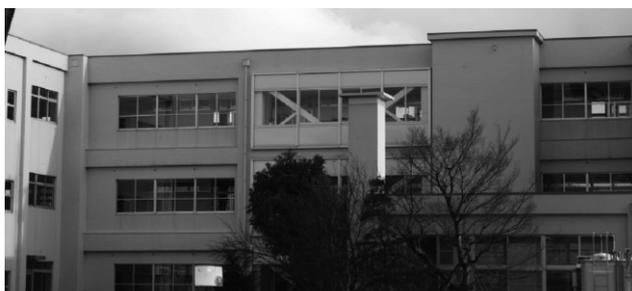
一方で、写真5に示すように、既に耐震補強が施されていた鉄筋コンクリート造学校校舎を外観すると被害の様子は見られない。

写真5 耐震補強された鉄筋コンクリート造学校校舎

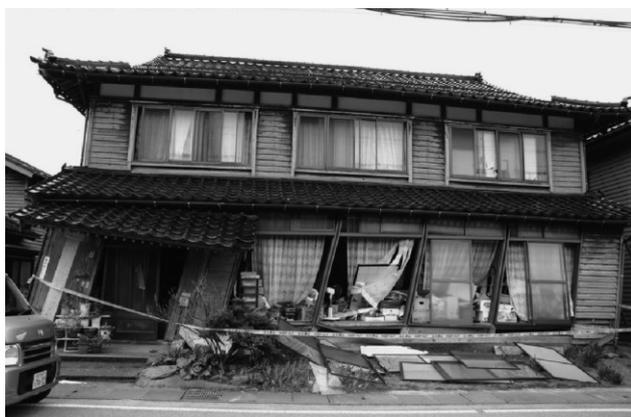
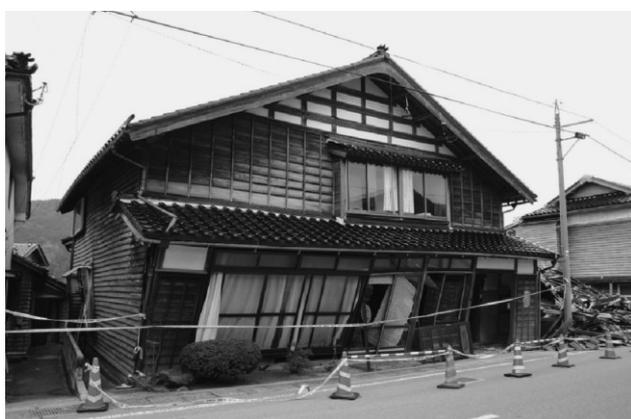
写真8 1階が大きく傾斜した木造家屋

写真9 1階が大きく傾斜した木造家屋

写真10に示す。写真8, 写真9に示す木造住宅では、完全に倒壊しないまでも建物1階が大きく傾斜していることがわかり、この道路沿いの建物の半数近くが大破・倒壊していた。なお、被害を生じた建物は、道路に沿った面の間口が大きく壁が少ないため、皆同様に東西方向に建物が傾いていた。地震動がこの方向に強かった可能性も考えられる。また、写真10に示すように外観して躯体の損傷は軽微であるものの障子紙が破れている建物が複数確認され、大きな変形を伴う揺れを経験したであろう事が推測される。

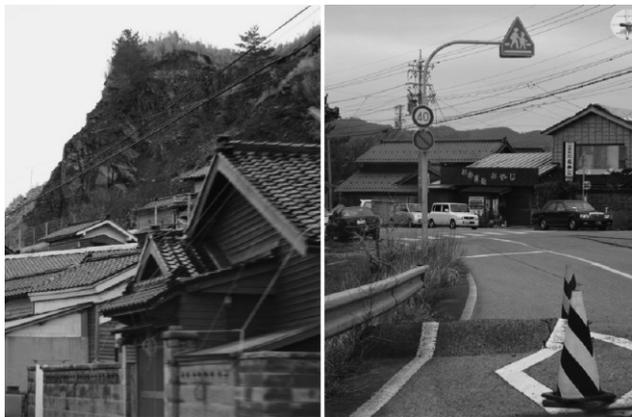
写真6 斜面崩壊と路面の隆起

前町道下へ向かう道中において、写真6に示すように、山間部では斜面の崩壊、海岸線沿いの国道では液状化による道路の沈下や陥没が各所で見られた。なお、志賀原子力発電所が国道249号の途中にあり、近くで震度6弱を記録しているが、特に被害は報告されていない。

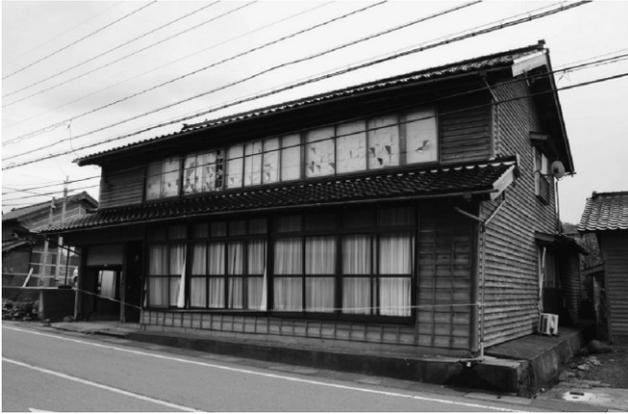
写真10 木造家屋の障子紙の破れ

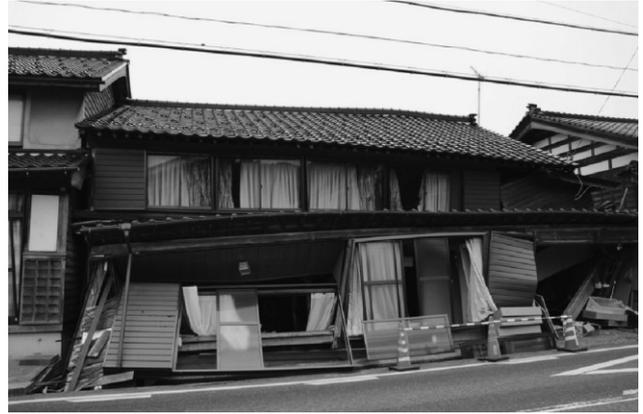
写真12 1階で大破した木造家屋

写真12に建物1階部分が大きく破れた木造家屋を示す。この建物も1階、2階共に大きな開口部を有しており、壁量が少ない建物である。

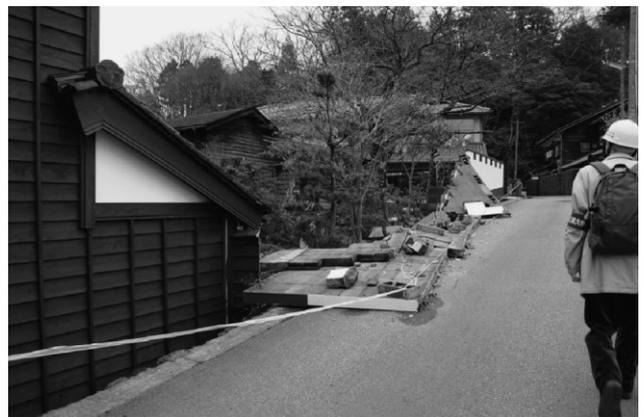
写真13に示すようなブロック塀の破壊も各所で見られ

写真13 ブロック塀の倒壊

た。これらの塀の鉄筋には、錆びて断面が極端に小さくなったものが、破断した状態で認められた。過去の地震においても、ブロック塀の倒壊による負傷が多々報告されており、必要な鉄筋を配して、これらの安全性を十分に確保することが望まれる。

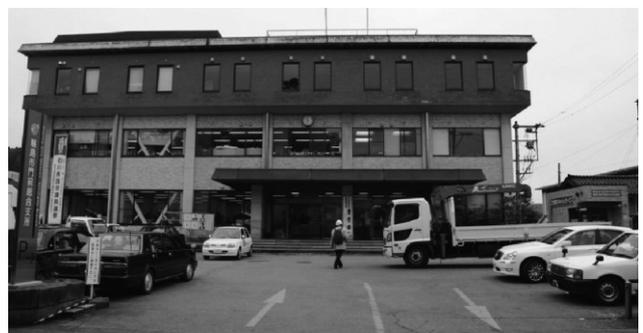
写真14 耐震補強された鉄筋コンクリート造町役場

写真14に鉄筋コンクリート造3階建ての町役場を示す。周辺地盤が変状していることから、強震が襲ったことは間違いないが、この建物は既に耐震補強が施されており、外観したところ、躯体に大きな損傷は見られなかった。さらに、近接する学校においても、耐震補強が施された鉄筋コンクリート造校舎があったが、この建物においても損傷は見られなかった。

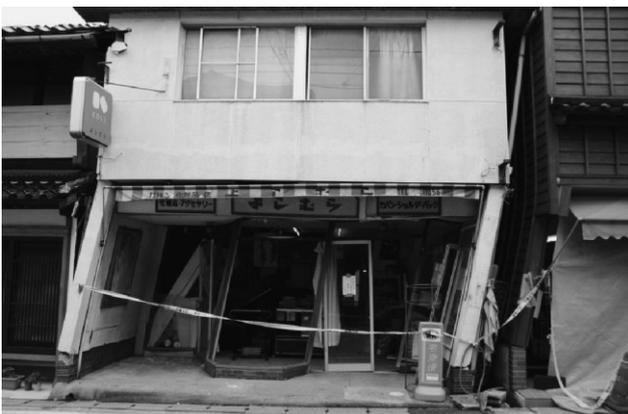
写真11に建物1階部分が大きく傾斜して、隣接する住宅に倒れ掛かっている木造店舗を示す。この建物は、1階で商店を営んでいたものと思われ、大きな開口を有している。道路に沿った面に壁がないため、その方向に大きく揺れ1階で大きな損傷を受けたと推測される。

写真11 1階に大きな開口を有する木造店舗

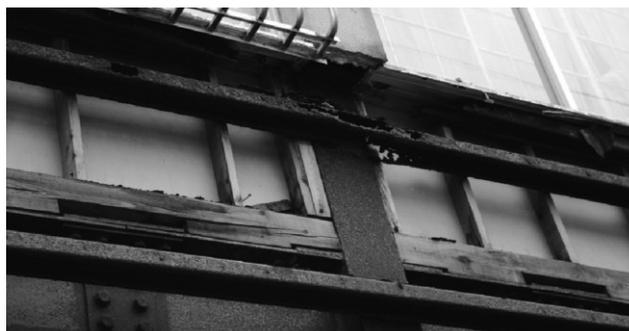
写真17の鉄骨造3階建ての建物は外壁が崩落しているが、写真18に示すように、壁を取り付けている鉄骨が元々大きく腐食していたものであったことわかる。

写真18 腐食した鉄骨

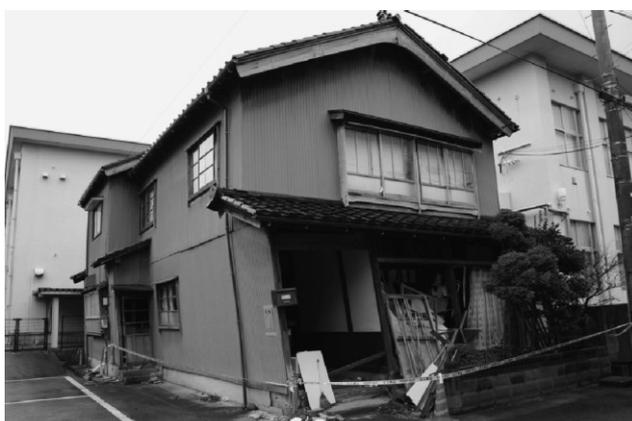
写真15の木造家屋は、1階部分で大きく傾斜している。これも、他の地区で被害を受けた住宅と同様に、1階の道路に沿った面に大きな開口を有している。

写真15 1階に大きな開口を有する木造家屋

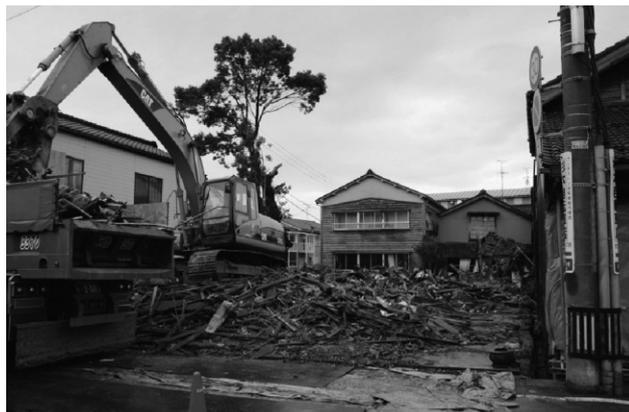
写真19 撤去中の木造建物

穴水町と同様に、市街地近郊で大きな被害を受けた建物では、写真19のように、既に解体撤去が進められている建物も数棟見られた。

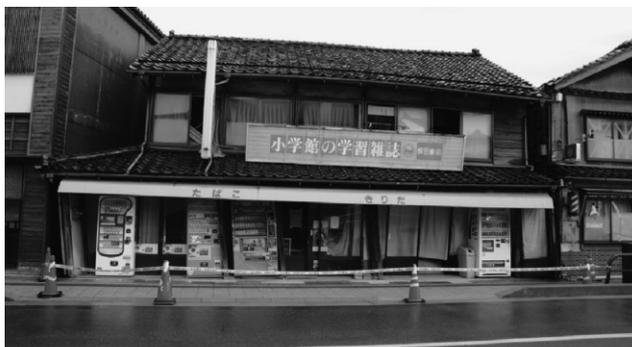
写真16の木造店舗兼住居も開口部が大きく壁量が少ないため、隣接する建物に倒れ掛かっている。

写真16 1階が傾いた木造店舗

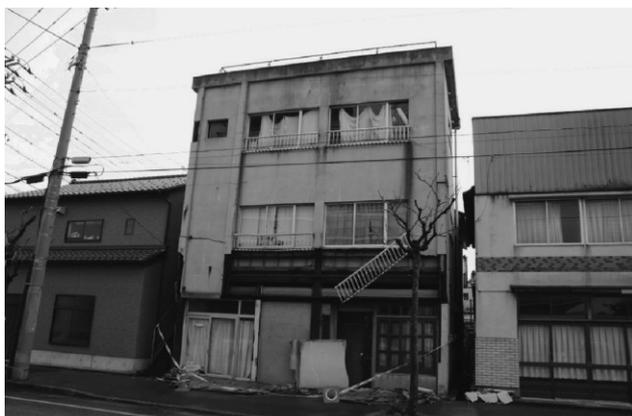
写真17 壁が崩落した鉄骨造住居

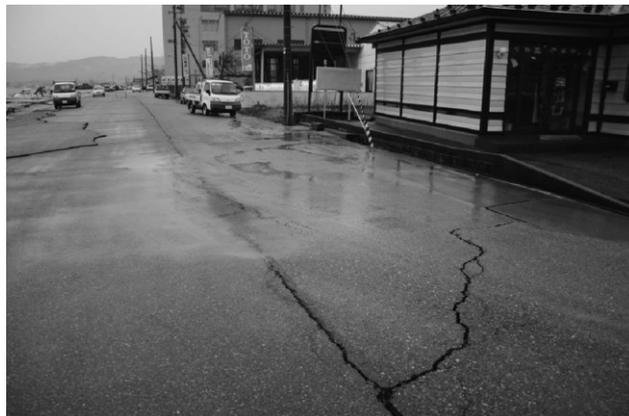
写真20に示すように、港の護岸部で地盤の液状化を生じており、噴砂の跡を確認した。また、写真21、写真22に示

写真20 液状化による噴砂跡

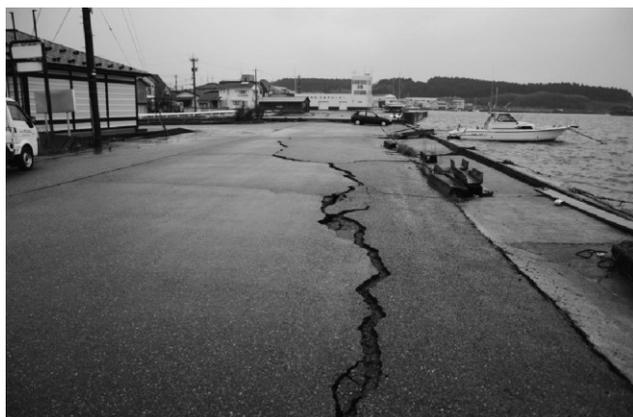
写真 21 液状化した護岸

すように、液状化に伴う護岸や堤防の破壊が見られた。

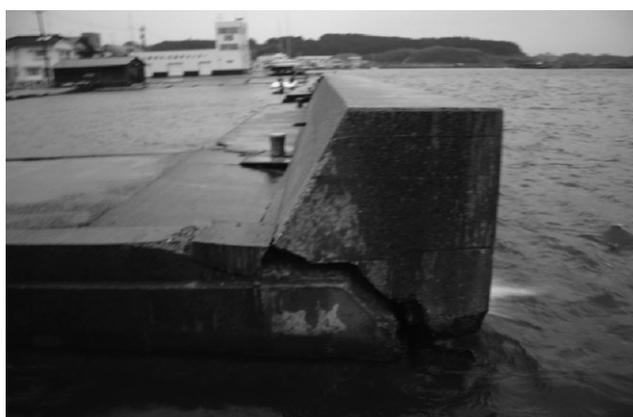
写真 22 堤防の破壊
