東日本大震災における鉄骨造建物の津波被害について

ON DAMAGED STEEL BUILDINGS DUE TO TSUNAMI AFTER GREAT TOHOKU EARTHQUAKE

3.1 気仙沼市 A 工場

3.2 南三陸町 B 庁舎

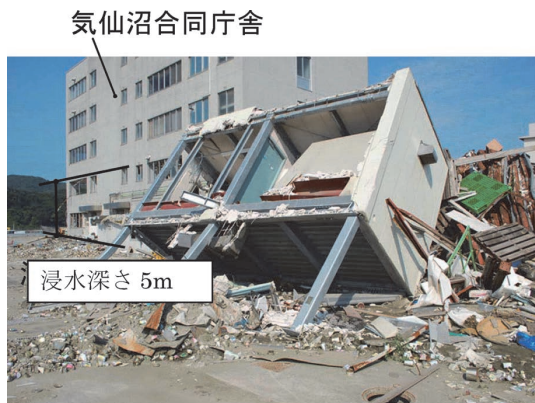
写真3 近傍の浸水深さ（気仙沼）

写真3に対象建物近傍の浸水深さのわかる写真を示す。気仙沼土木事務所から撮影された津波第1波の映像と写真3の気仙沼合同庁舎の2階窓ガラスの破損状況から、浸水深さは2階窓上端部まで達しており、5mと推定できる。映像から漂流物の最大流速は毎秒7m、時速25km/hくらいであることからそれが妥当であるといえる。

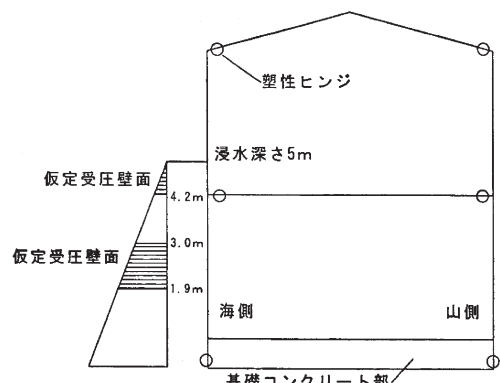
図3 浸水深さと建物高さの関係（気仙沼）

図3には調査建物と浸水深さの関係を示す。

1) 図 3 のように残存壁面のみが津波波圧を受けたと仮定すれば、

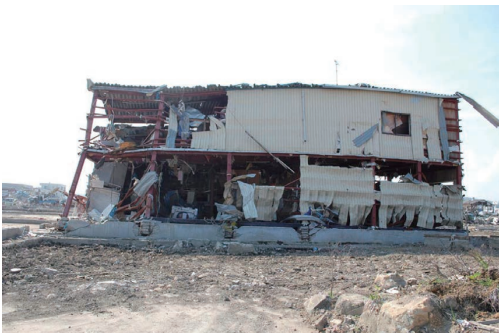
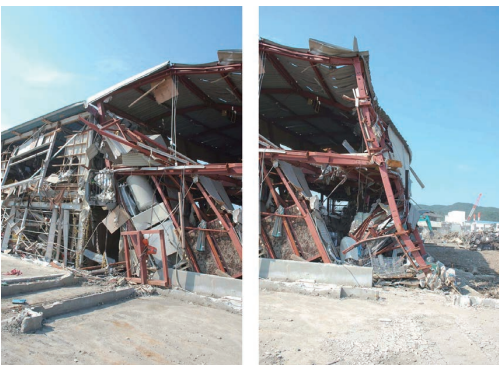
写真4 調査建物の倒壊状況 (崩壊機構)

- 1) 東南隅柱の傾斜角は、 $1/3.3$ rad であり、短辺方向に全層崩壊機構が形成されている。2階中ほどまでの壁に水圧痕が残っている。
- 2) 写真5は東南側各階2箇所 of 梁の状況を示している。いずれも大きく塑性化しているのは梁であり、柱にヒンジは発生していない。1階梁では上フランジに局部座屈が生じ、2階梁では補剛区間内で横座屈が生じて

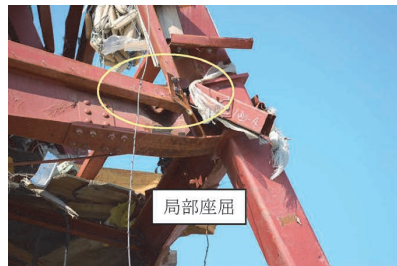
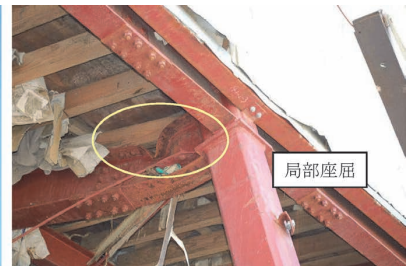
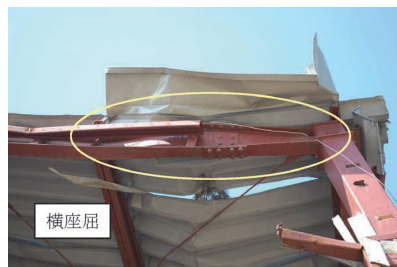
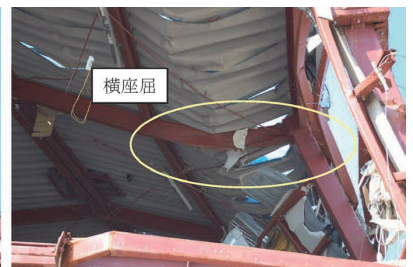
写真5 梁端部の塑性化状況と屋根・床の水平ブレースの座屈状況 (気仙沼)

いる。そのため構面間隔が近接して水平ブレース、波形屋根材がともに座屈している。軒高さは7 mあるので波形屋根材の変形は水圧によるものではない。

横補剛区間は 1.81 m と短い非弾性横座屈と弾性横座屈の境界にあり、耐力は横座屈で決定される。

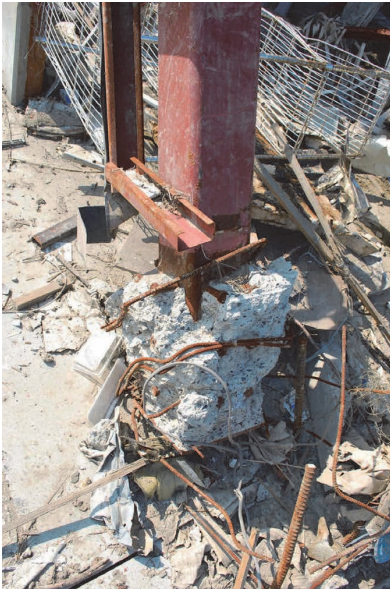
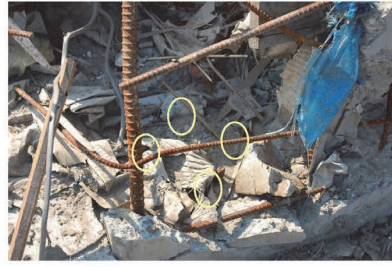
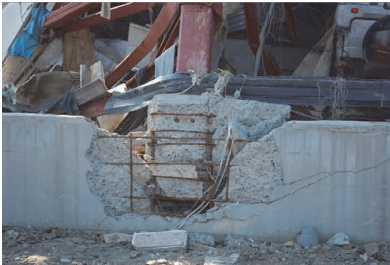
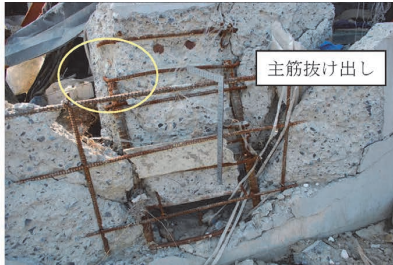
写真6 根巻き柱脚の破壊状況 (気仙沼)

- 3) 東南側2本の根巻き柱脚の状況は、根巻きコンクリート部の破壊とアンカーボルト破断ないしは大きな塑性化が生じて終局に至っている。コンクリート部最上部の帯筋は強化されておらず、4-D25の主筋にはフックはなく抜け出している。主筋の耐力は付着割裂強度で決定されている。

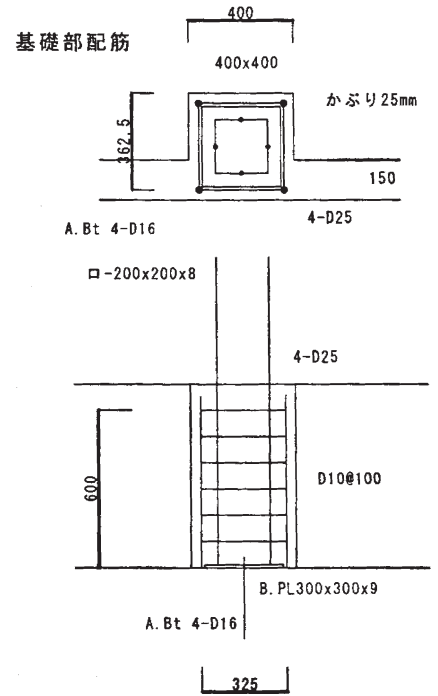
図5 基礎配筋の詳細 (気仙沼)

図5に基礎部の配筋状況を示す。この図5を参考に根巻き柱脚の全塑性モーメントを求める。

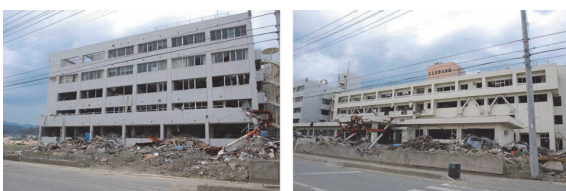
(a) 東棟 (b) 西棟
写真9 浸水深さの確認 (S病院, 南三陸町)

S病院の窓の破損状況は、4階が一部破損している。道路面からの浸水深さは、約13m程度と推定される。図6に建物形状と断面形状を、写真10には対象建物の被災状況を、写真11に西面の架構接合部の状況を写真12には1層上部1-2-A接合部における、梁柱接合部の詳細を示す。写真10より、外壁は4面すべて流出している。付着していた漂

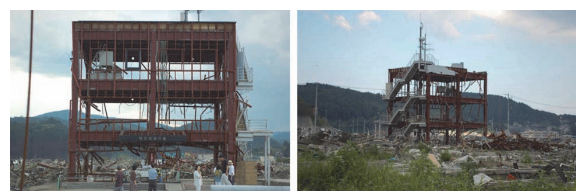
(a) 東面 (b) 北西面
写真10 調査建物の被災状況 (南三陸町)

流物の瓦礫は撤去されている。図6の平面図には、平面図の柱の位置に柱の残留変形角を示している。長辺方向に1.2/100 radと大きな残留変形を生じており、柱脚部と梁が塑性化していると推定できる。写真11の○印内には塗料はく離に伴う発錆が確認できる。1-2-A 接合部とは、1層の2構面のA通りの接合部を意味している。図6を参照されたい。写真12から、西面の梁仕口部では、下部フランジ下面端部、ウェブ部下スカラップに発錆が見られる。また、ブラケット部のウェブで縦に塗料が剥がれている。これらの調査結果から以下のことがわかる。

- 1) 大流速、大浸水深さ(13 m)の津波では外壁のほとんどが脱落流失している。
- 2) 海側から山側の架構長辺方向に1.2/100 radの大きな残留塑性変形角が1階部分に生じている。
- 3) 短辺方向架構には1階柱脚部を除いて塗料の剥離は見られない。一方、長辺方向架構の1階梁、柱脚部の端部に塗料がはげ発錆している箇所が観察された。これは津波荷重による塑性化が原因と考えられる。
- 4) 基礎部、1階床部には大きなクラックは生じていなかった。埋め込み柱脚では角形鋼管端部が塑性化していると考えられる。

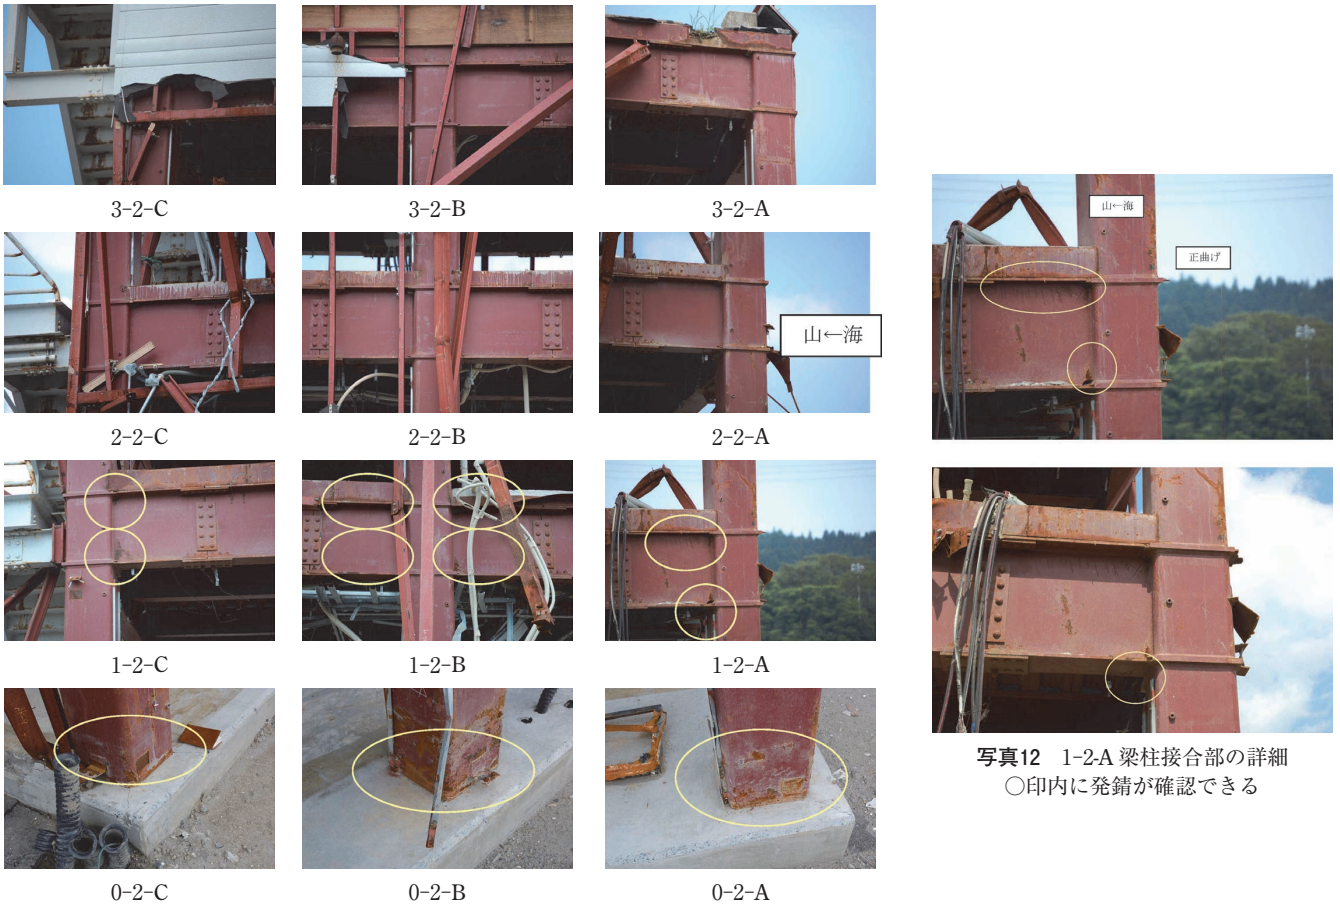
写真11 西面架構の接合部の状況（南三陸町）
○印内には塗料はく離に伴う発錆が確認できる。

写真12 1-2-A 梁柱接合部の詳細
○印内に発錆が確認できる

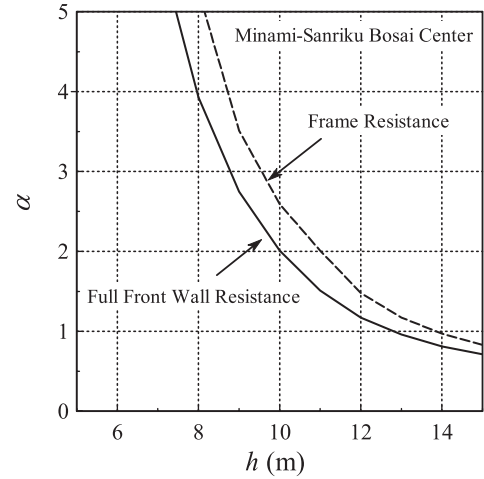
図8 浸水深さと崩壊荷重係数との関係

3) 浸水深さを6 m から 15 m まで変化させたときの崩壊荷重係数の変化を、受圧面をフレームのみとした場合と壁面前面とした場合について同様の計算を行って図8に示す。

これらの結果から、大流速、大浸水深さ（13 m 程度）の津波波圧に対して壁面全面に津波波圧を受けた際や車両衝突などにより倒壊に到る可能性があり、壁面が完全に破損脱落後も保有耐力にさほど余裕はないことがわかる。また、文献5での津波荷重の算定において、設計用浸水深さの3倍が津波高さとするこの建物は完全に倒壊し大きな変形をせねばならないが残留変形 1/100 rad 程度でとどまっていることから、沿岸部に隣接していない地域では、「設計用浸水深さの3倍が津波高さとする」という荷重算定方法は過大すぎる事がわかる。
