急斜面地における住宅の活用・改修システムに関する研究

——尾道市千光寺南斜面地における実証について——

Study on the system for repair and retrofitting of old wooden house in the steep slope area

—— Case study in southern slope of Senko-ji, Onomichi city ——

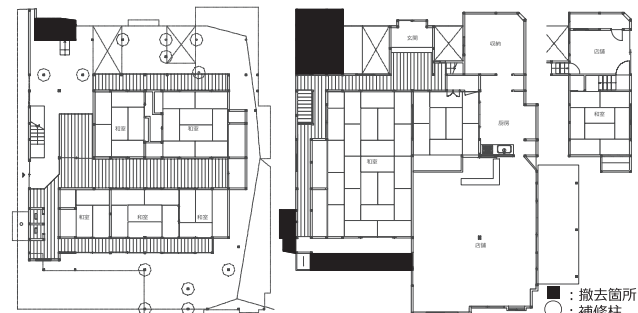
図10 撤去・補修箇所

撤去箇所は、街路に接する箇所とし、部材の腐食が進んでいるところや割裂による危険性の高い張り出し部を撤去する事とした。対象箇所は、風呂場・茶室・2階トイレ・広縁の張り出し部とした。

撤去の後、欠陥・欠損のある柱については、写真4のように、接木による補修および新材との交換を行った。劣化の著しい1階南北の張り出し部を支える柱および2階の階段部分を対象とした。

図10に撤去・補修箇所を示す。

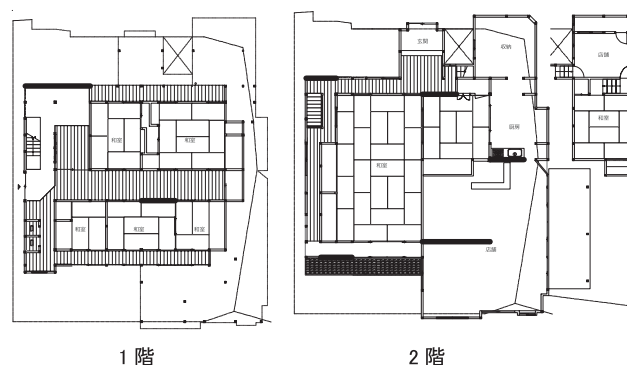
図15 耐力壁の設置図

しかし、改修前後の評点最小値は0.07上昇しただけに留まり、X方向での大幅な改善は確認できなかった。これは、X方向の壁量が1・2階共に著しく不足していることに加え、南面に開口部が集中することで壁の配置バランスが悪く、全体的に偏心している事が原因であるといえる。

改修後の多門亭の評点最小値がX方向の0.47と著しく低いことから、安全性の確保のためY方向と同程度の評点を目指すこととする。ここでは、危険性の高い状態からの脱却のみを目的とし、多門亭が岩盤上にあり約100年間、倒壊をまぬがれている事を考慮し、最低限必要な値として評点0.7を目標値とし、必要な構面数と設置場所を検討した。

耐力壁の設置案として図15に示すように、1階は旧風呂場付近の北側開口部に2構面と南面和室の開口部の一部に1構面の計3構面の設置が必要であった。2階では、旧茶室部分と広縁部分に1構面ずつ設置し、新たに店舗部分に3構面・玄関付近に1構面の計5構面必要とした。

1・2階X方向の評点は0.7に達し、Y方向と同等な評点の値となり、建物の耐震安全性をある程度、確保する事ができた。今後の活用方法に関して提案を進めるための条件が整ったと考えている。
