# 広島城内の戦争遺跡に関する研究

## A Study about war remains in Rijo-castle

図1 広島城内の防空作戦指令室の全景

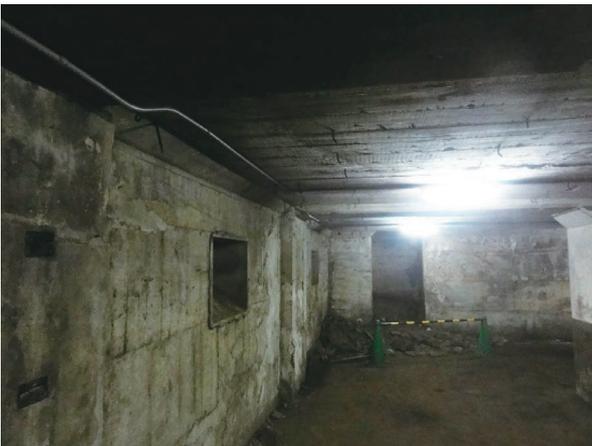
図2 広島城内の防空作戦指令室の内部の様子

けであった。また、一部にはコンクリートの剥落が認められ、見学者に対する説明資料や安全確保の上で問題がある。

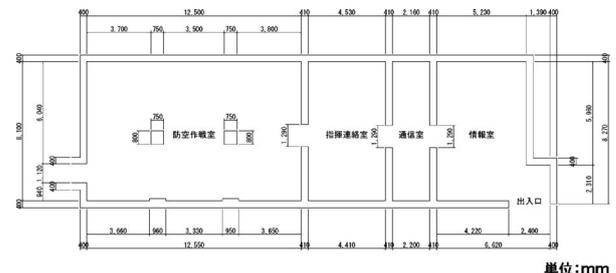
メジャーによる構造寸法を測定した平面図を図3に示す、なお部材寸法は、一部しか測定できなかったが、入り口側の可部圧は45cm、それ以外の壁部材の厚さは外周部が土で覆われているため不明である。しかし、少なくとも同等かそれより小さいと考えられる。また、堀側の可部は無筋コンクリートの土留擁壁とみられ、厚さは上部から株にかけて大きくなっており、他の面の壁圧より大きいと考えられる。なお、土留擁壁は現在では鉄筋コンクリート造とされるが、護岸の防波堤や砂防堰堤は現在でも無筋コンクリート造で作られており、堀側は土留擁壁として、鋼材を節約したものと考えられる。

図3 防空作戦指令室の平面図

天井のコンクリート板の厚さは入り口の状況からすると75cmで、鉄筋および一部に鉄骨が配置されているものとみなされている。壁体より天井コンクリートの部材の厚さが大きいのは、後述する防空性能上の理由で上部からの爆弾の直撃に対する部材厚の方が、側方からの爆風に対する部材厚より大きい断面暑さが必要なためと推察される。
