2016年熊本地震による建物被害調査報告

Reconnaissance Report on Building Damages due to the Kumamoto Earthquake in 2016

1. はじめに

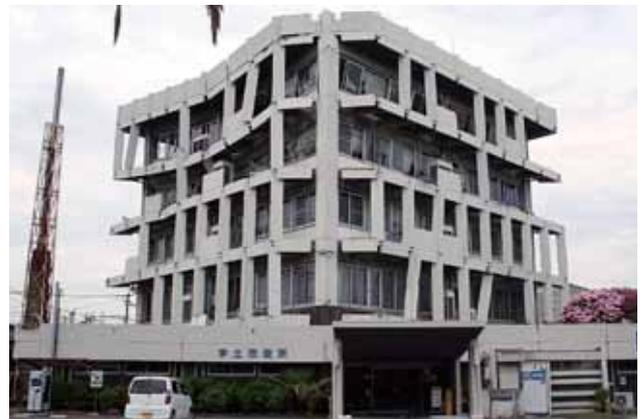
本建物は、宇土市浦田町にある1965年に竣工された5階建て鉄筋コンクリート造の市庁舎である。写真1に被害状況を示す。震度6弱と6強の2度の強震を受けており、柱の破壊によって4層が崩壊し、外周部の化粧柱が多数落下している。他の層の柱においても柱頭部の曲げ破壊や接合部のせん断破壊が見られる。また、梁の端部にも曲げせん断ひび割れが見られる。

(a) 4層の崩壊

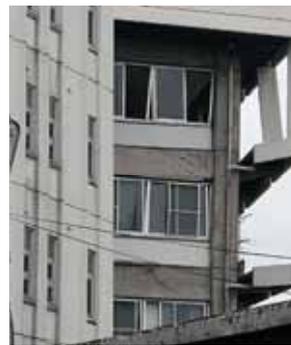
(b) 梁端部のひび割れ

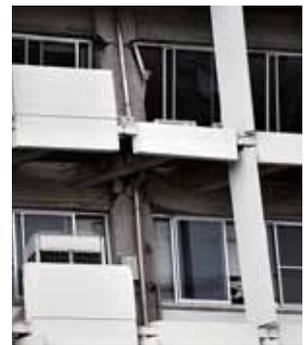
(c) 柱端部, 接合部の破壊

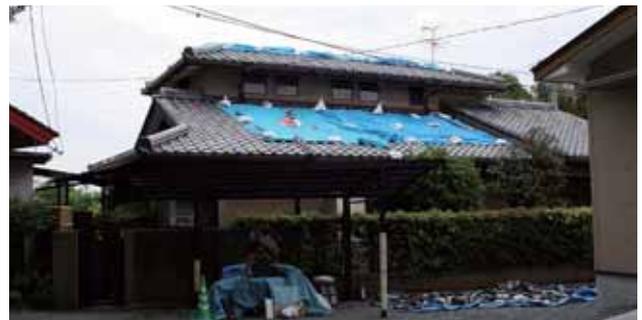
周辺の建物には写真2に示されるような木造建物の屋根瓦のずれが散見されたが、それ以外の非木造建物には大きな損傷は見られなかった。

写真2 木造建物の屋根瓦のずれ

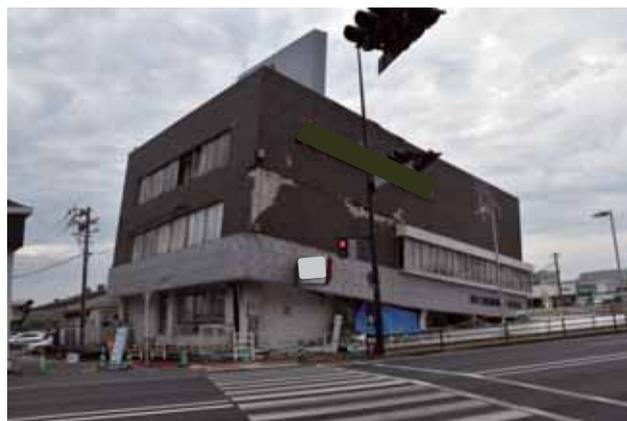
本建物は、熊本市南区の幹線道路沿いに立地する3階建て鉄筋コンクリート造の自動車展示場兼事務所である。ほぼ南北方向に走る国道3号線に面して建設されている。写真4に被害状況を示す。従業員からの聞き取りによると、14日の前震では大きなひび割れ等は見られず15日は通常通り営業をしており、16日の本震で倒壊したとのことであった。道路に面している側の構面は自動車の展示スペースであり、一面にガラスが配置されていることから壁がないが、それ以外の側には壁があり、偏心の影響を受けて崩壊したと考えられる。柱の主筋、せん断補強筋とも丸鋼である。接合部には補強筋は無い。かぶりコンクリート厚が少ないため主筋まで錆びている。せん断補強筋間隔が大きく1971年以前の建物と思われる。

(a) 1階の層崩壊

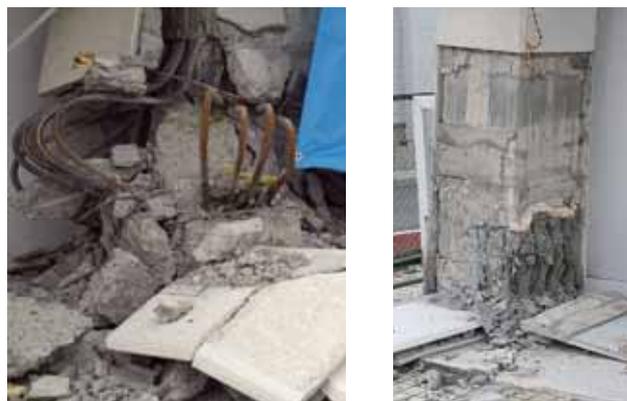
(b) 柱のせん断破壊

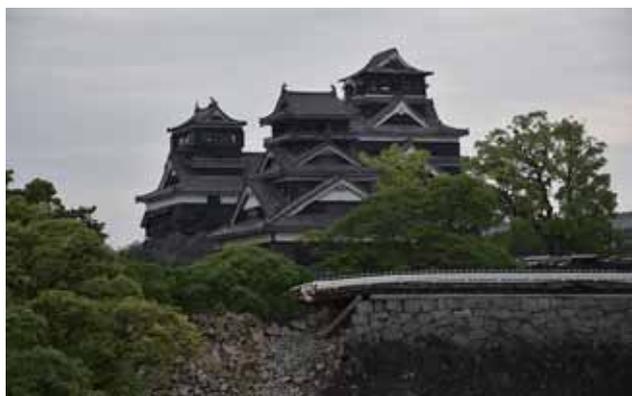
本建物は、熊本市の中心部に位置しており、震度6弱と6強の2度の強震を受けて損傷を受け、文化財建造物の被害として注目を集めた。写真3に被害状況を示す。進入禁止となった区域があるため詳細な調査は実施できないものの、鉄筋コンクリート造である天守閣の瓦は殆ど落下していることがわかる。国指定重要文化財である櫓は完全に崩壊している。また、広範囲に亘り石垣が崩れ落ち、上部の櫓や塀にも被害が及んでいる。

(a) 瓦の落下

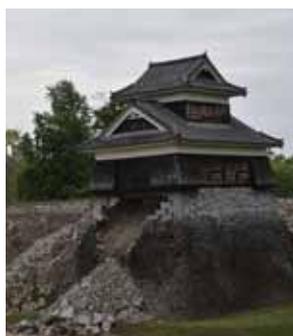
(b) 石垣の崩壊

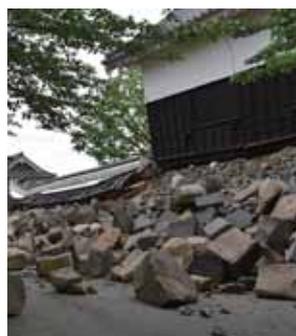
(c) 櫓の崩壊

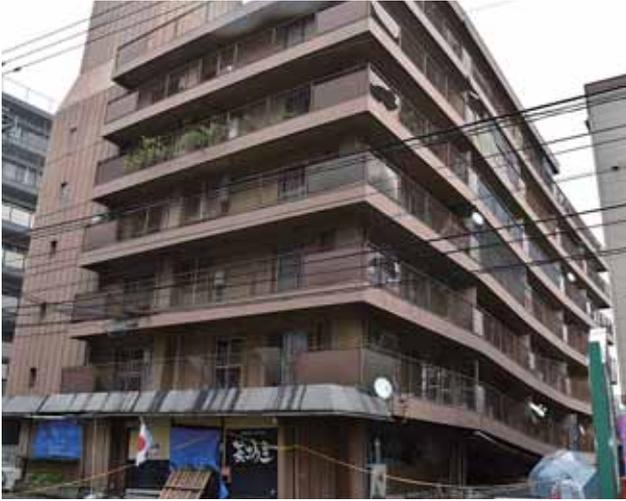
本建物は、熊本市中央区出町の県道3号線に面している7階建て鉄筋コンクリート造の集合住宅である。写真5に被害状況を示す。1階が層崩壊している。平面形状はL字形をしており、1階は駐車場とするピロティ形式の建物である。道路に面した入口付近を残して層崩壊している。南北軸の住居棟の崩壊により、東西軸の北東側の1階柱も大きく損傷している。当建物は1974年竣工で、主筋は異形鉄筋であるがせん断補強筋は丸鋼である。柱のせん断補強筋は12～13 @ 100のようであるが、梁のせん断補強筋はそれよりかなり細い。

(a) 前面道路よりの全景

写真5 ピロティ形式集合住宅Aの層崩壊

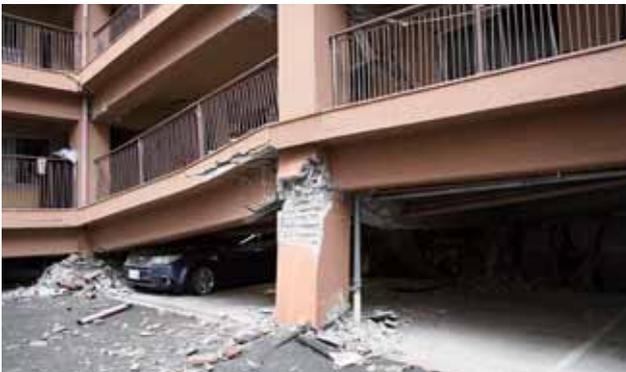
(b) L字形平面の入隅部

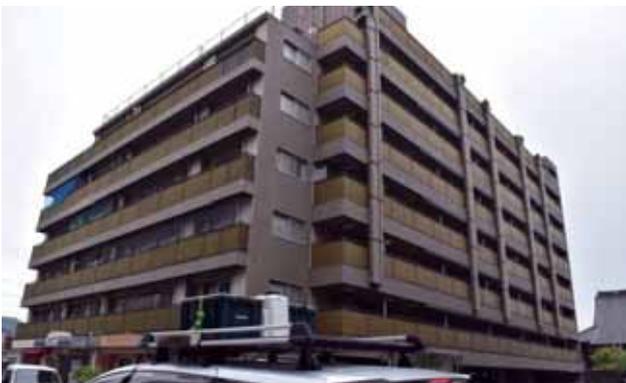
近隣住民からの聞き取りによると、本建物の1年前に竣工された道路向かいの同系列の鉄筋コンクリート造の集合住宅（写真6）には大きな損傷は見られない。

写真6 道路向かいに建つ無被害の集合住宅

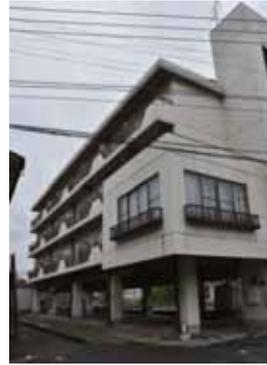
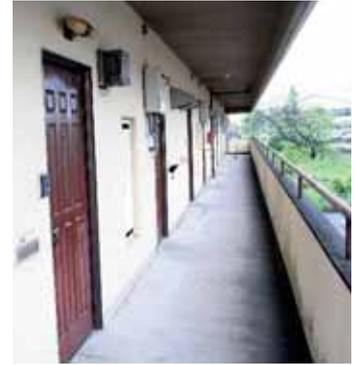
本建物は、熊本市西区上熊本に立つ建設年不明の4階建て鉄筋コンクリート造の集合住宅である。写真7に被害状況を示す。ピロティ形式の建物であり、1層の全ての柱が破壊している。桁行き方向の片側に階段室がある偏心建物となっており、階段室のない側の通りの柱の損傷が大きいことから、ねじれによる振動を生じていると推測される。柱は柱頭が曲げせん断破壊しているものや付着破壊および

せん断破壊しているものが混在する破壊形式となっている。2階以上の上層階には雑壁を含めてひび割れ等は見られない。主筋,せん断補強筋とも異形鉄筋を使用している。せん断補強筋は100mm間隔で135度フックとなっている。ただし,かぶり厚が少ないため全体的に内部の鉄筋が錆びている。

写真7 ピロティ形式集合住宅の損傷B

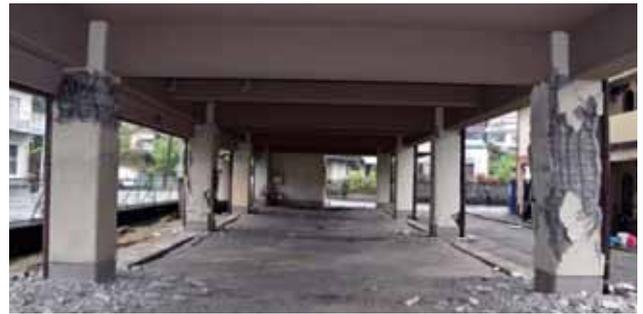
(c) 1階の柱の破損

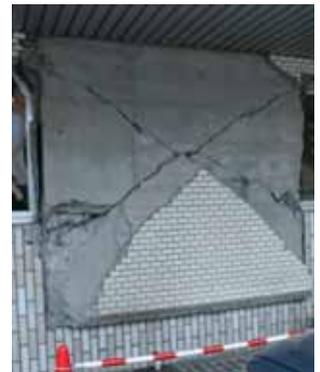
本建物は,熊本市中央区に立つ4階建て鉄筋コンクリート造の病院である。写真8に被害状況を示す。正面1階の耐震壁がせん断破壊している。壁筋は丸鋼である。

(b) 耐震壁のせん断ひび割れ

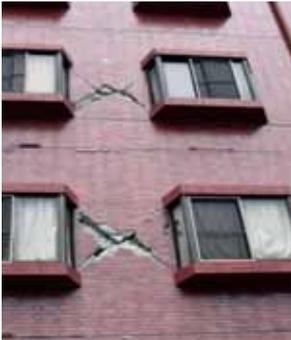
本建物は,熊本市中央区内坪井町に立つ1979年竣工の鉄筋コンクリート造6階建ての集合住宅である。写真9に被害状況を示す。下層部の雑壁にせん断ひび割れが発生している。また,一部の柱にせん断ひび割れが見られる。桁行き方向では入口ドア回りの雑壁に斜めひび割れが見られる。

(b) 雑壁のせん断ひび割れ

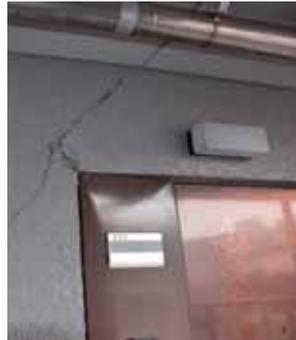
(c) ドア回りひび割れ

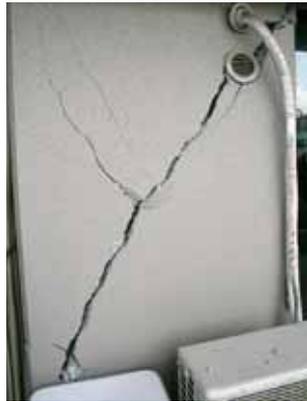
本建物は,熊本市南区十禅寺に立つ1997年竣工の鉄筋コンクリート造10階建てピロティ形式の集合住宅である。写真10に被害状況を示す。低層階雑壁にせん断ひび割れを生じている。5階以下の層の入り口扉は開閉が難しいとのことであった。2階のベランダ側方立壁のせん断ひび割れ幅は2cm以上あり,壁筋の破断が目視できる。

(b) 雑壁のせん断ひび割れ

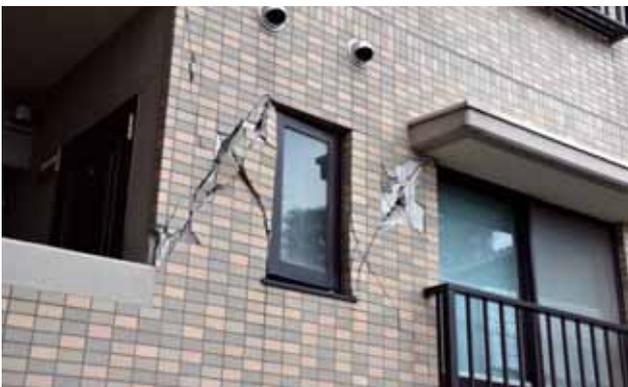
(c) 雑壁のせん断ひび割れ

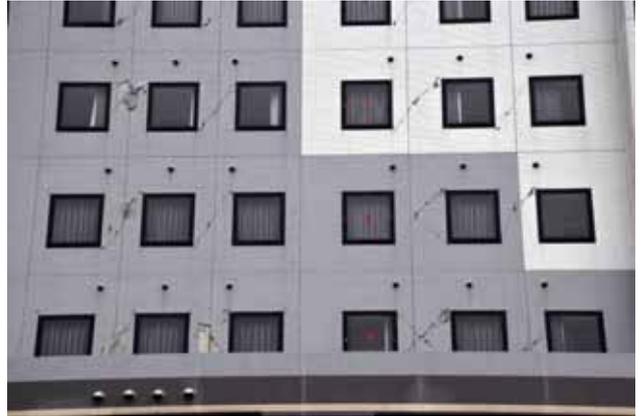
本建物は、熊本市中央区内坪井町に立つ6階建ての宿泊施設である。写真11に被害状況を示す。方立壁のせん断

写真11 方立壁のせん断ひび割れ

ひび割れが見られる。柱と思われる個所にはひび割れは見られない。

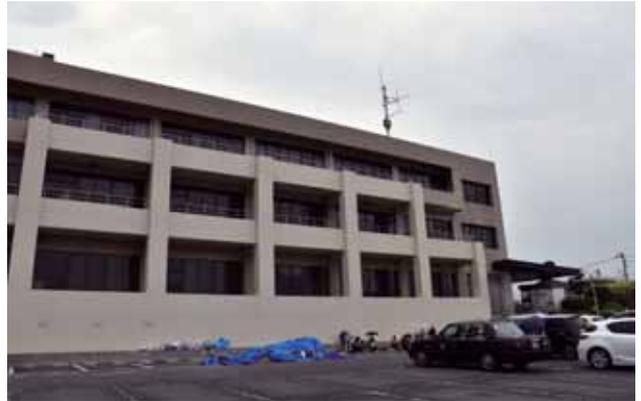
(a) 外付けフレームによる耐震補強

本建物は、3階建て鉄筋コンクリート造の庁舎である。写真12に被害状況を示す。役場の本館は外付けフレームで補強されている。目視では既存部分にひび割れやガラスの破損などの損傷は見られないが既存部分との接合(直交)梁にひび割れが見られる。また、外付けフレーム基礎梁にもひび割れが見られた。議会棟と接続する渡り廊下には、

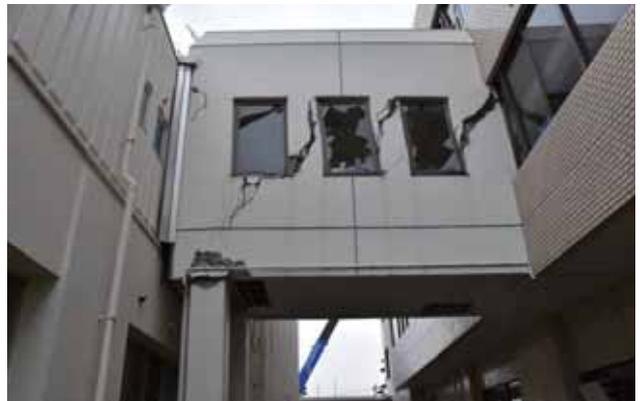
(b) 渡り廊下の損傷

せん断びわれが見られた。渡り廊下はRC柱で支持されているが柱頭部も損傷を受けている。

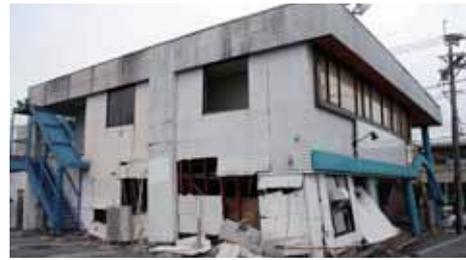
鉄骨造建物に関しては、写真14に示されるような角形鋼管柱とH形鋼梁のラーメン構造の損傷が見られた。1階の柱梁接合部における梁端下フランジの溶接部が破断を生じている。写真15は鉄骨造商店の破壊である。

写真15 鉄骨造建物の被害

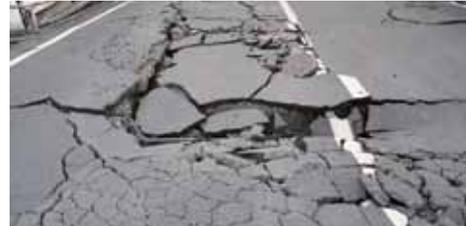
なお、この地域では写真16に示されるような地盤変状が随所で確認されている。

写真16 地盤変状

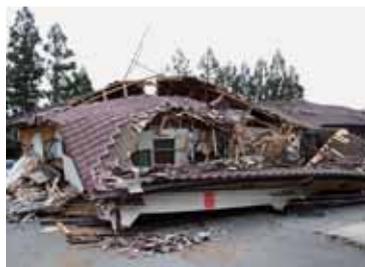
木造建物に関しては、他の地域で散見されたような屋根瓦のずれに留まらず、写真13に示されるような大破に至る崩壊が多数見られている。

(b) 崩壊した住宅

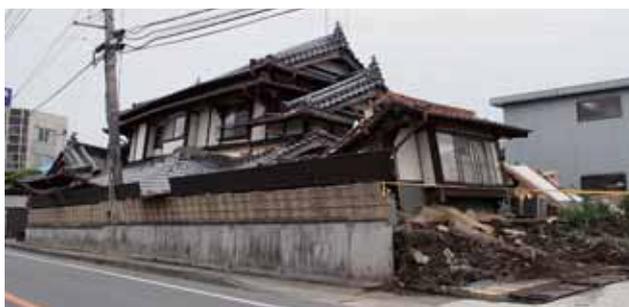
(c) 崩壊した住宅

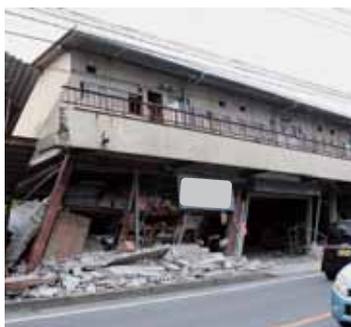
写真14 鉄骨造建物の被害
