広島城内の戦争遺跡に関する調査研究

A Study about war remains in Rijo-castle

1. 広島城内の防空作戦指令室について

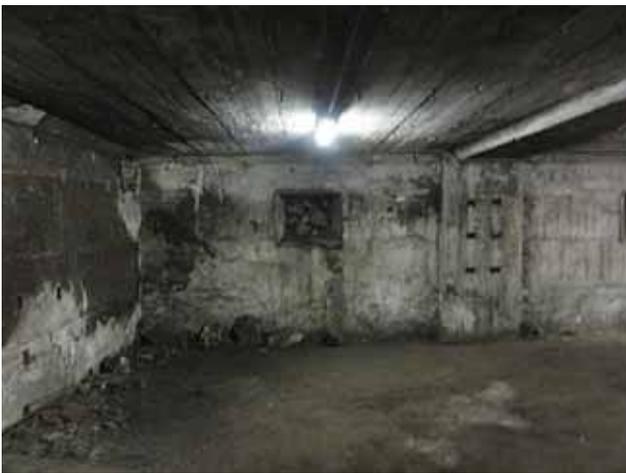
図2 広島城内の防空作戦指令室の内部の様子

しかし、防空作戦室のコンクリート壁は表面の劣化がひどく（図 2 参照）、このような測定方法では壁面の位置を正確に決める事が出来ないため、なかなか正確な寸法を特定できず、この測定で得られた平面図の寸法はその場所々々においては寸法的には疑問が残る事となった。

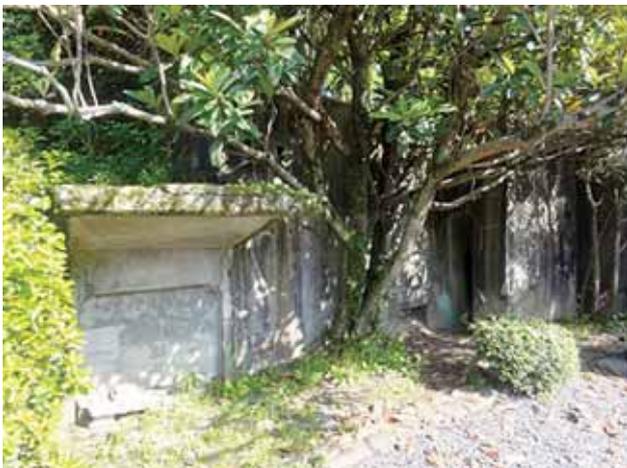
平成26年度より調査を行ってきた防空作戦指令室(図1・図2参照)に北側に隣接してもう一つ構造物が存在部分1)が存在するが、この構造物は図6に示すように入り口のような所が存在し、その部分がコンクリートブロックのような物でふさがれている。前述のように現状を変更する事が出来ないため、現在のところ内部の調査はできていない。

図6 防空作戦室に隣接する構造物の外観

また、終戦直後からしばらくの間の広島城内の現在の護国神社付近を撮影した写真を集め現在の姿と比較検討するも行っている。図6に写っている入り口のような部分も終戦直後には開いていた事も解っている。終戦直後の防空作戦司令室及びその周辺の様子と、1950年ごろのそれらとでは変化があり、この間にこれらの構造物に何らかの改変が加えられた可能性が高い事も明らかになったが、管理者側にこれに関する記録が残っていない事も明らかとなった。

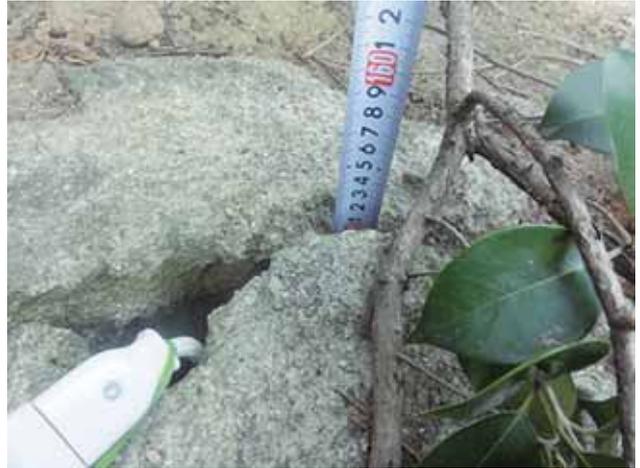
図7 今回新たに見つかった亀裂

年2月に、木の茂みの中を詳しく調査したところ、コンクリート製のふたのような部分が見つかり最大幅40mm程度の亀裂が空いている事がわかった。この亀裂に入るサイズの市販のUSB接続のカメラを用い、内部を照明するために細い形のLED電球も用意して、内部を撮影した。

昨年度の調査研究¹⁾²⁾³⁾⁴⁾から、まだ入れる可能性のある所があるが現在は入れない所があると考えられ、本年度はそのような箇所への立ち入り調査を目指して行動してきたが諸事情で実現していない。しかしながら4章で述べたように今回発見された亀裂を用いた調査で、まだ入れていない空間の存在を確認する事が出来た。今後はこの亀裂からカメラの動きをコントロールできるような仕組みを備えた装置を作り、内部を確実に撮影する事等、今後も調査活動を継続する予定である。

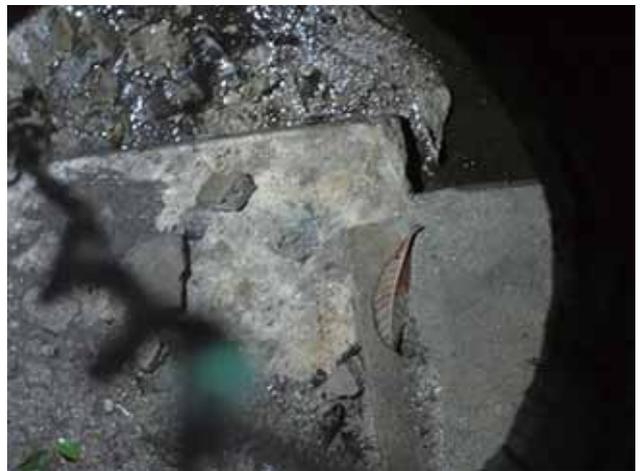
図8 防空作戦室に隣接する構造物の内部

これらの画像の撮影から、内部の周囲には水が溜まっており、中央のあたりは明らかに周囲より中央部は一段高く台ようになっており金具のような物体も確認できた。

能のある建物内に発電設備と空調設備があると推測していた。今回、中央の台のような部分に金具のようなものが存在する事からも、この台のようなところに発電設備や空調設備が設置されていた可能性があると考えられる。

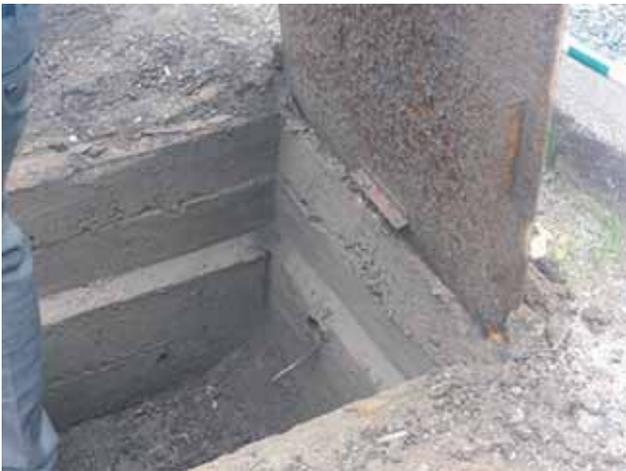
図9 新たに確認された地下埋設物

平成28年7月30日に防空作戦指令室正面の慰霊碑の前の地面の下に不自然な空洞がある可能性が見つかり、不特定多数の人が利用する公園内であり安全確保のため管理者である広島市が緊急保全工事を行う事となり、その部分の土を掘り返す事となった。

前述のような理由で防空作戦指令室に関連する地下構造物ではないかと考えられたが、実際確認してみると、雨水が流れる下水枡であり、実際に雨水が流れていた。また電線のようなものも通っていた。この下水枡が当時につくられた物であるかは確認できなかったが、雨水を流す下水枡としては形状が不自然であり、管理者の記録にも残っていなかった。
