広島城内の戦争遺跡に関する調査研究

A Study about war remains in Rijo-castle

2. 平成29年度の防空作戦室の調査について

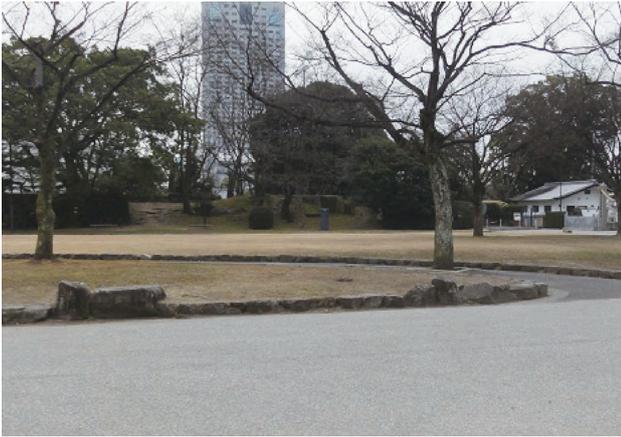
図1 広島城内の防空作戦指令室の全景

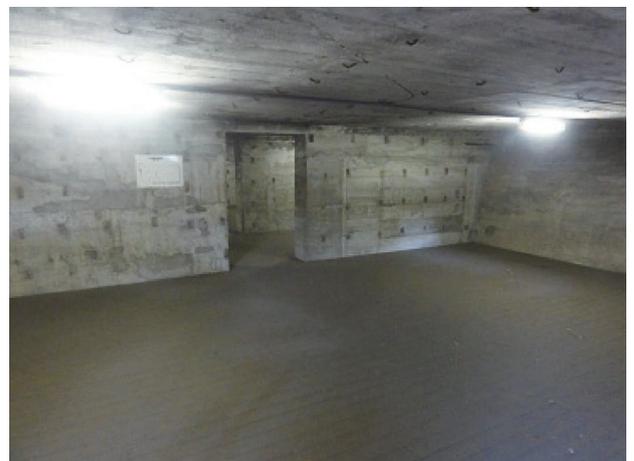
防空作戦指令室の内部は、東側より防空作戦室・指揮連絡室・通信室・情報室の4つの部屋から構成されている（図3参照）。昨年度の調査で詳細な防空作戦室の図面は作成されているが、防空作戦指令室の中で、西側の3つの部屋、指揮連絡室・通信室・情報室は、本来のコンクリート床面の上に木の床が張られている（図4参照）。この木の床は、終戦まで防空作戦指令室として使われていた時には無く、戦後、広島護国神社が隣接する場所に移設された際にこの防空作戦指令室跡を倉庫として転用する際に貼られたとも伝えられているがその由来ははっきりしない。

図4 木の床の様子

この木の床も、作られてから50年以上がたっていると考へら、この防空作戦指令室は半地下構造であり開口部も少なく湿度は高いと考へられる。天井や壁面からの漏水は今のところ確認されていないが、西側の出入り口に近いところは、長年の雨水などの浸み込んでいる箇所があり、木の床の腐食はないが、湿気で膨張し噛み合わせが浮き上がっている箇所もある。平和学習で年間千人以上が見学する場所でもあり危険な状態になったので、今回、管理者である広島市によって全面的に貼り換へられることとなった。

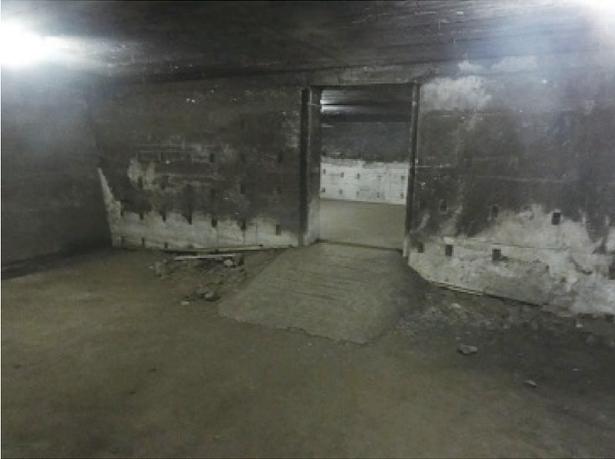
防空作戦指令室の内部の一番東側に位置する防空作戦室にはこのような木の床は貼られておらず、コンクリート製の床にモルタル仕上げである。この防空作戦室から西側に位置する指揮連絡室・通信室・情報室の木の床の高さを見ると、防空作戦室の床面より約30cm程度高い（図5参照）。

図5 防空作戦室と木の床との段差

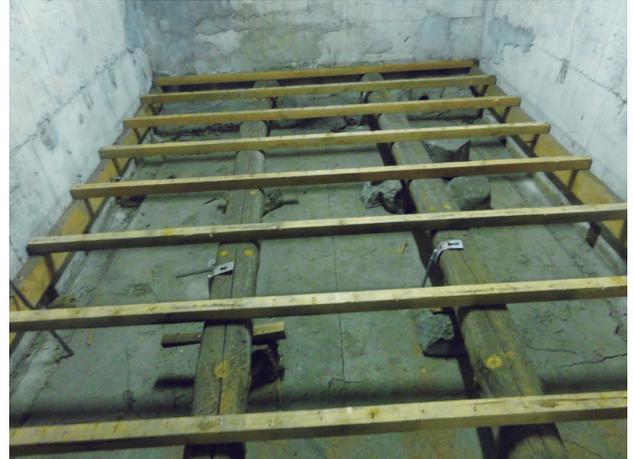
図6 防空作戦室に隣接する構造物の外観

図6に木の床材を剥がした様子を示す。根太は5cm程度程度の杉材と考へられ、その下の根太は15cm程度の松丸太と考へられ、同じく15センチ程度の束の上に乗っており、一般的な木造の床構造であった。

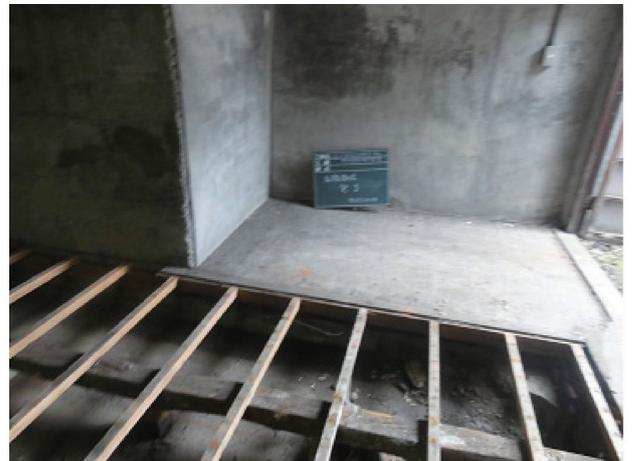
この木の床材を剥がすことによって明らかになった指揮連絡室・通信室・情報室のコンクリート製の床面は、当初の予想通りコンクリート製の床にモルタルで表面を仕上げたものであった。また図7に示すように西側の出入り口は本来のコンクリート製の床にコンクリートを盛り、木の床

図7 今回新たに見つかった亀裂の内部

と同じ高さになっていることも確認された。この入り口付近は、天井が180cm程度と低く、何らかの理由でかさ上げされていたと考へられていた。

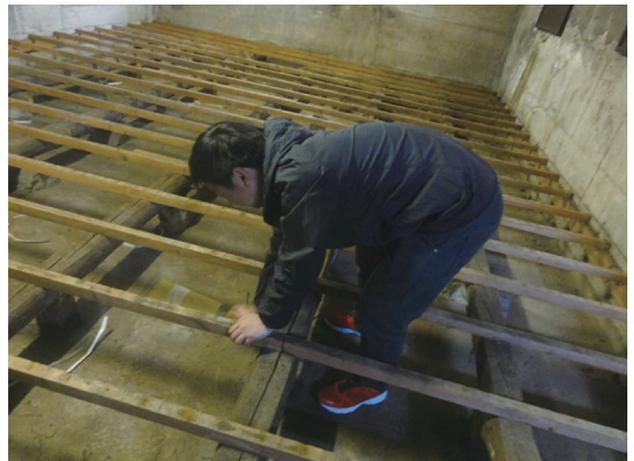
図8 打音調査の様子

これら指揮連絡室・通信室・情報室のコンクリート製の床面に対して、打音ハンマーを用いて打音調査を行った(図8参照)。これはモルタル表面の剥離の状態の確認と、

その下のコンクリート床面の状態を確認することも目的とした。これはこれまでの調査の中に更に地下室があったという証言があり、コンクリート製の床に開口部をふさいだ跡があるかの確認のためである。打音調査の結果からは、モルタルの剥離のある個所は認められたが、床面に特に変化のある個所は確認できなかった。

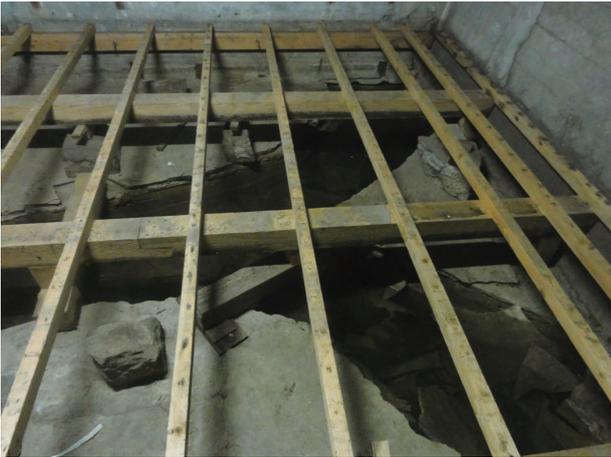
図9 指揮連絡室の床の様子

図9は指揮連絡室のコンクリート製の床の様子である。一番東側にある防空作戦室の北側には溝があり水が溜まっている。この溝が木の板の下でも北側に沿って存在すると考えられていた。しかし実際には図9に示すように指揮連絡室の床面では緩やかにカーブを描くY字型になっており、その根元は北側の現在は入れない所の方に向かっていて、またこの溝は水が溜まっていた。これらの溝の配置を図10で青色に示す。防空作戦室の北側の溝は水が溜まっており、排水用の溝だと考えられていた。しかし1) 流れもない溝に緩やかなY型にする必然性 2) 定常的に水漏れが無い構造物に40cm角程度の断面の排水のための溝が必要 3) Y字型の根元の先には確認はできていないが電気関係の施設があった 4) この溝の部分には木のようなもので蓋をされ、二か所に金属製の縁のある開口部がある(図11参照)、などから現在水が溜まっているこの溝は電気・通信用のケーブルを取める溝ではないかと推測した。そう考えるとこれまでの証言から得られた、戦時中のこれらの部屋での通信機器などの電気機器の配置ともほぼ整合する。

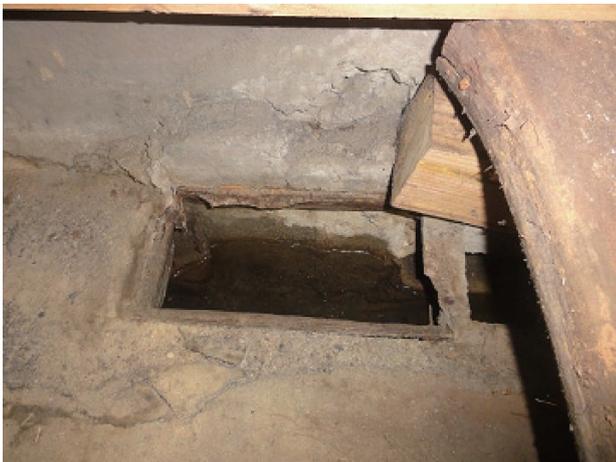
図11 金属製の縁のある開口部
