# 広島城内の戦争遺跡に関する調査研究

大東 延幸\*・十河 茂幸\*\*

## A Study about war remains in Rijo-castle

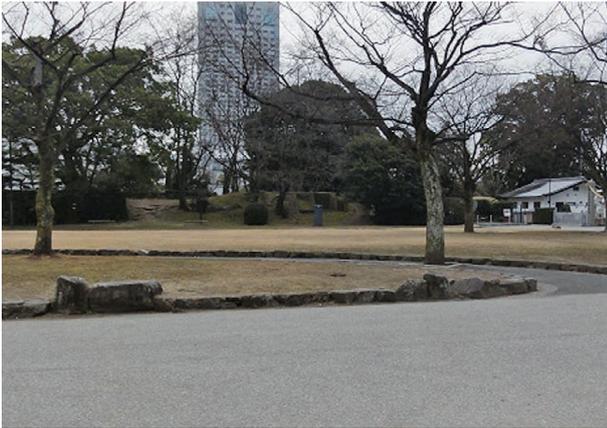
史跡広島城内には、先の大戦中に構築された大日本帝国陸軍の中国軍管区指令部防空作戦司令室(図1参照)が現存している。この防空作戦指令室は、国内の主要都市に整備された施設の一つで、戦時下において空からの敵の来襲に関する情報を収集し、情報の分析を行い空襲警報などを発令する事などを判断し、その広報する役割を担っていた。昭和20年8月6日の原爆の投下時には、この施設は爆心地から約900mの位置にあったが被害を受けながらも通信機

図1 広島城内の防空作戦指令室の全景

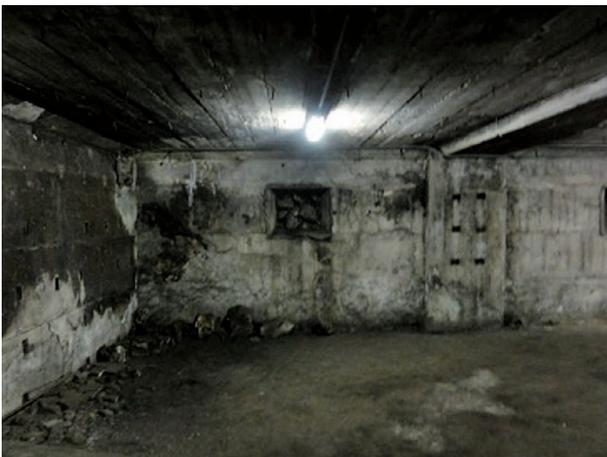
図2 広島城内の防空作戦指令室の内部の様子

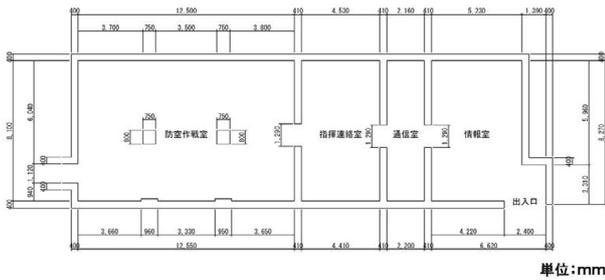
図3 防空作戦指令室の平面図

防空作戦指令室の内部は、東側より防空作戦室・指揮連絡室・通信室・情報室の4つの部屋から構成されている(図3参照)。昨年度の調査で詳細な防空作戦室の図面は作成されているが、防空作戦指令室の中で、西側の3つの部屋は、本来のコンクリート床面の上に木の床が張られている。この木の床は、戦後、広島護国神社が隣接する場所に移設された際にこの防空作戦指令室跡を倉庫として転用する際に貼られたとも伝えられているがその由来ははっきりしない。

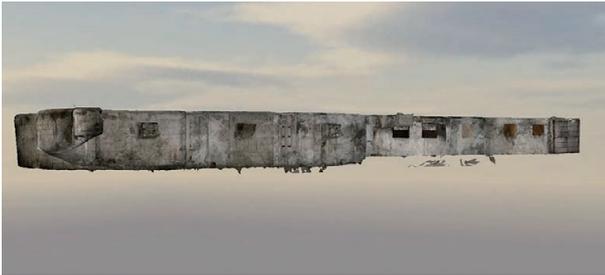
図4 防空作戦指令室の3D モデル

しかし、防空作戦室のコンクリート壁は表面の劣化がひどく、このような測定方法では壁面の位置を正確に決める事が出来ないため、なかなか正確な寸法を特定できず、平成27年度は、広島市に本社を置くルーチェリサーチ株式会社殿の協力を得て、①防空作戦室の内部で人が入れる範囲を3D レーザー測量と、②防空作戦室は半地下構造のため外部の大半は土が被さり埋まっているが、その被さった土も含めた外部の周辺を含めた形の3D レーザー測量を行った。測量の結果はルーチェリサーチ株式会社殿でデータ処理と画像処理を行い、パソコン上で再生できる3D モデルを作成した。この3D モデルは動画として、実際に防空作戦指令室内を歩いてみているように再生できる。

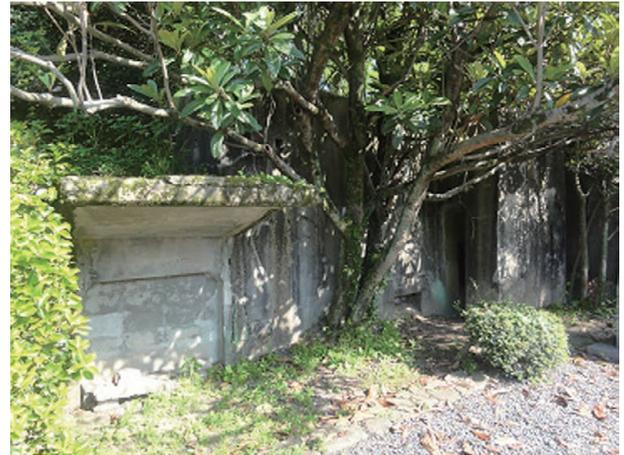
防空作戦指令室の北側に隣接してもう一つ構造物が存在部分<sup>1)</sup>が存在するが、この構造物は図5に示すように入り口のような所が存在し、その部分がコンクリートブロックのような物でふさがれている。前述のように現状を変更する事が出来ないため、現在のところ内部の調査はできていない。

この構造物の屋根に相当する部分はコンクリート製で土が載せられ一部木が生え茂っていたのであるが、平成28年2月に、木の茂みの中を詳しく調査したところ、コンクリート製のふたのような部分が見つかり最大幅 40 mm 程度の亀裂が空いている事がわかった。この亀裂に入るサイズの市販の USB 接続のカメラを用い、内部を照明するために細い形の LED 電球も用意して、内部を撮影した。

図5 防空作戦室に隣接する構造物の外観

また、終戦直後からしばらくの間の広島城内の現在の護国神社付近を撮影した写真を集め現在の姿と比較検討するも行っている。図5に写っている入り口のような部分も終戦直後には開いていた事も解っている。終戦直後の防空作戦司令室及びその周辺の様子と、1950年ごろのそれらとでは変化があり、この間にこれらの構造物に何らかの変更が加えられた可能性が高い事も明らかになったが、管理者側にこれに関する記録が残っていない事も明らかとなった。

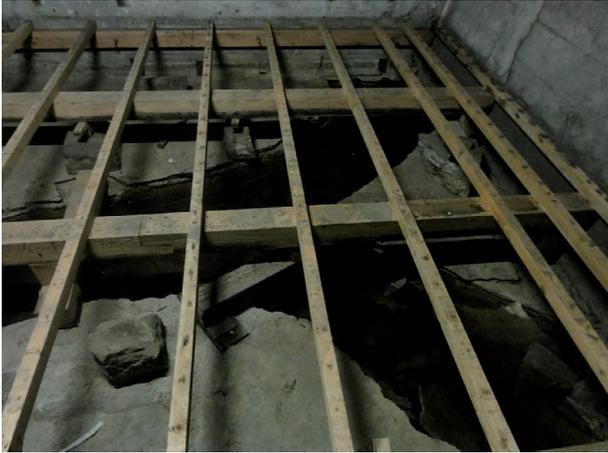
図6 指揮連絡室の床の様子

これら指揮連絡室・通信室・情報室のコンクリート製の床面に対して、打音ハンマーを用いて打音調査を行ったこれはモルタル表面の剥離の状態の確認と、その下のコンクリート床面の状態を確認することも目的とした。これはこれまでの調査の中に更に地下室があったという証言があり、コンクリート製の床に開口部をふさいだ跡があるかの確認のためである。打音調査の結果からは、モルタルの剥離のある個所は認められたが、床面に特に変化のある個所は確認できなかった。

図6は指揮連絡室のコンクリート製の床の様子である。一番東側にある防空作戦室の北側には溝があり水が溜まっている。この溝が木の板の下でも北側に沿って存在すると考えられていた。しかし実際には図6に示すように指揮連絡室の床面では緩やかにカーブを描くY字型になっており、その根元は北側の現在は入れない所の方に向かっていった。またこの溝は水が溜まっていた。防空作戦室の北側の溝は水が溜まっており、排水用の溝だと考えられていた。しかし 1) 流れもない溝に緩やかなY型にする必然性 2) 定常的に水漏れが無い構造体に40cm角程度の断面の排水のための溝が必要 3) Y字型の根元の先には確認はできていないが電気関係の施設があった 4) この溝の部分には木のようなもので蓋をされ、二か所に金属製の縁のある開口部があるなどから現在水が溜まっているこの溝は電気・通信用のケーブルを収める溝ではないかと推測した。そう考えるとこれまでの証言から得られた、戦時中のこれらの部屋での通信機器などの電気機器の配置ともほぼ整合する。
