広島城内の戦争遺跡に関する調査研究

A Study about war remains in Rijo-castle

1. 広島城内の防空作戦指令室について

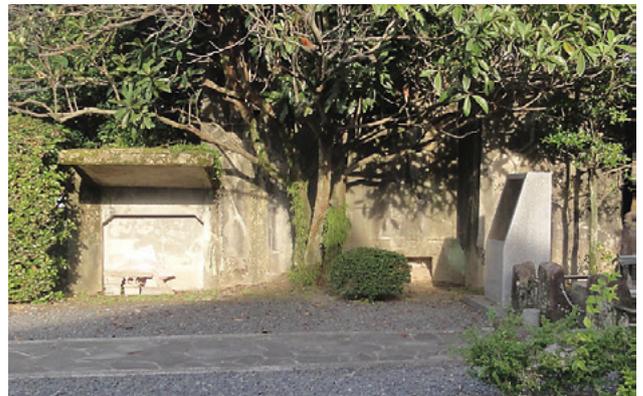
図4 防空作戦室に隣接する構造物の外観

前述のように現状を変更する事が出来ないため、現在のところ内部の調査はできていない。

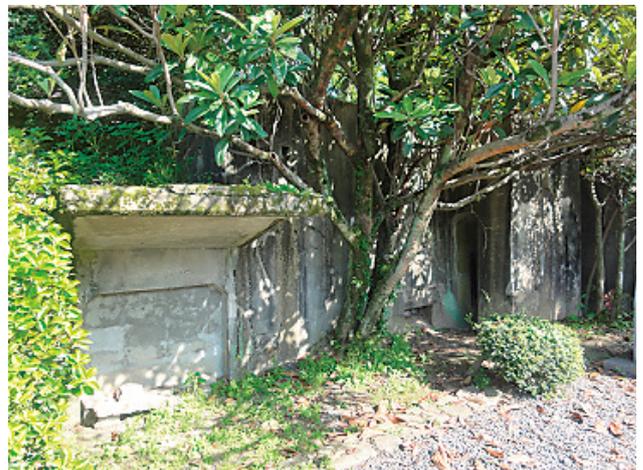
この防空作戦指令室(図1～図3参照)に北側に隣接してもう一つ構造物が存な部分¹⁾が存在するが、この構造物は図5に示すように入り口のような所が存在し、その部分がコンクリートブロックのような物でふさがれている。

図5 この構造物入り口のような所

また、終戦直後からしばらくの間の広島城内の現在の護国神社付近を撮影した写真を集め現在の姿と比較検討するも行っている。図5に写っている入り口のような部分も終戦直後には開いていた事も解っている。終戦直後の防空作戦司令室及びその周辺の様子と、1950年ごろのそれらとでは変化があり、この間にこれらの構造物に何らかの改変が加えられた可能性が高い事も明らかになったが、管理者側にこれに関する記録が残っていない事も明らかとなった。

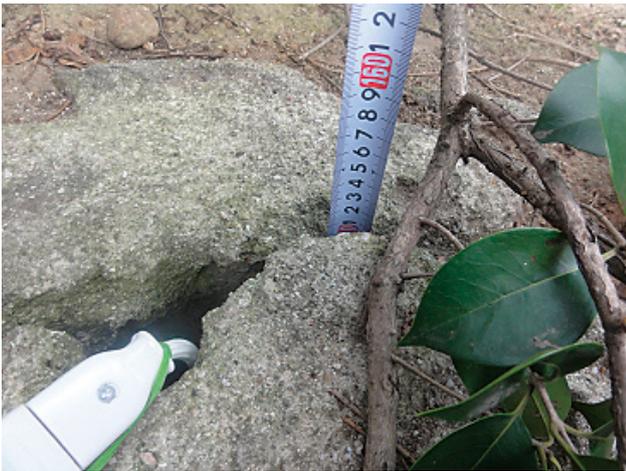
図6 平成28年に新たに見つかった亀裂

この構造物の屋根に相当する部分はコンクリート製で土が載せられ一部木が生え茂っていたのであるが、平成28年2月に、木の茂みの中を詳しく調査したところ、コンクリート製のふたのような部分が見つかり最大幅40mm程度の亀裂が空いている事がわかった。この亀裂に入るサイズの市販のUSB接続のカメラを用い、内部を照明するために細い形のLED電球も用意して、内部を撮影した。

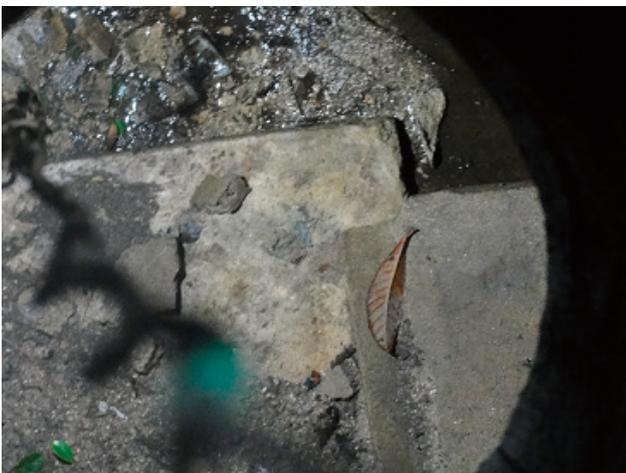
図7 防空作戦室に隣接する構造物の内部

これらの画像の撮影から、内部の周囲には水が溜まっており、中央のあたりは明らかに周囲より中央部は一段高く台ようになっており金具のような物体も確認できた。

設備がある。これまでの文献調査や当時の様子を知る方々の証言から、夏の暑い日にも防空作戦指令室内は涼しく、被爆直後も電気が確保されていたと考えられるので、防空作戦指令室の近傍で、防空作戦指令室と同じように防空機能のある建物内に発電設備と空調設備があると推測していた。今回、中央の台のような部分に金具のようなものが存在する事からも、この台のようなところに発電設備や空調設備が設置されていた可能性があると考えられる。

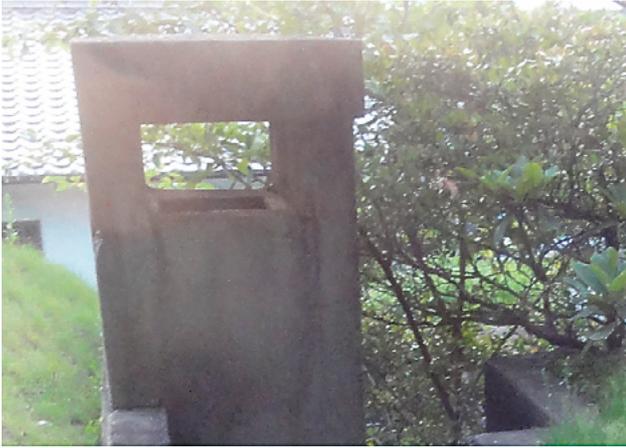
この構造物は、外寸約800mmのほぼ正方形の断面で、厚さが約100mmで、内寸約600mmのほぼ正方形の穴が下のほうに向かって空いている(図10参照)。下の方で指揮連絡室に接している。

側面の開口部からこの穴を覗くと(図10参照)、約4mほど下に底が見えるが、残念ながらゴミと思われる物が積

図10 排気塔の様に見える構造物

もっており、構造物としての底の様子を知ることはできなかった。また、長い間ゴミが積もったのか、ゴミがたまっている部分の高さは周囲の地面より約1 m程度高く、この換気塔の様な構造物の下の方の内部の底と側面の様子はこのゴミのため、様子を観察することはできなかった。

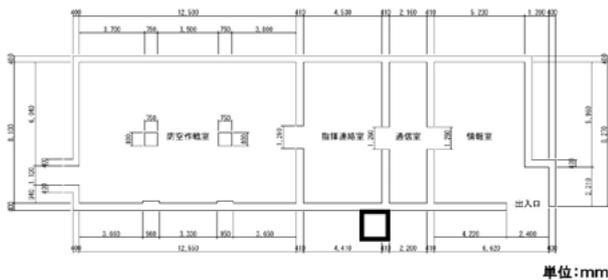
図11 排気塔の様に見える構造物の位置

この換気塔の様に見える構造物は、前述のとおり指揮連絡室に接しているが、指揮連絡室の方にはこの換気塔の様に見える構造物に向けて何の開口部もなくまた開口部を埋めた跡も無い。図11にこの換気塔の様に見える構造物の位置を黒い太い四角で示す。この換気塔の様に見える構造物は明らかに煙や熱などの気体の類を内部から外部へ放出させる施設であると考えられるので、どこか熱を発するところや排気ガスなどを排出するために作られたと考えられるため必ずどこかにつながっていると考えられるが前述のように長年のゴミがたまって詰まっているため見えないと考えられる。現在の所、3章で述べた何らかの機械が置かれていた場所からこの換気塔の様に見える構造物へつながっていたのではないかと考えられるが、まだ未知の空間がある可能性もあり断定はできないと考える。
