旧呉鎮守府の赤レンガ倉庫群の建設年代について

光井 周平*・上寺 哲也**・難波 宗功***・白数 夏生***

Construction Age of Red-Brick Warehouses in the Former Kure Naval Base

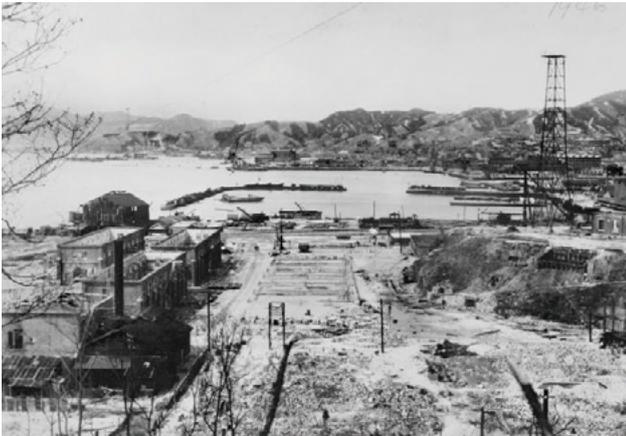
海上自衛隊が保管する台帳には、これらのレンガ倉庫群は昭和5（1930）年に登録されているが、写真7に示す昭和21（1946）年に当時に中四国地域の占領統治を担っていた英連邦占領軍（British Commonwealth Occupation Force、以下BCOFと称す）が撮影した写真にレンガ倉庫群が現在と同じ場所に写っており、戦時中にはすでに存在していたことが分かる。

また、写真7では空襲で焼失している屋根が、同じくBCOFが撮影した写真8では確認でき、昭和21（1946）年から昭和25（1950）年の4年間の間にBCOFによる修繕がなされて、現在の形になったものと考えられる。なお、写真7及び写真8には現在のレンガ倉庫群の特徴的な外壁のバットレスが確認できるほか、写真8では手前側のレンガ倉庫の外壁に丸印が描かれているのが確認できる。同様の印は現在も写真9に示すように残されており、こうした類似点から、これらBCOFが撮影した写真のレンガ倉庫群が現存するレンガ倉庫群と同一であると考えても矛盾しない。

写真7 1946年にBCOFが撮影した写真^{注1)}

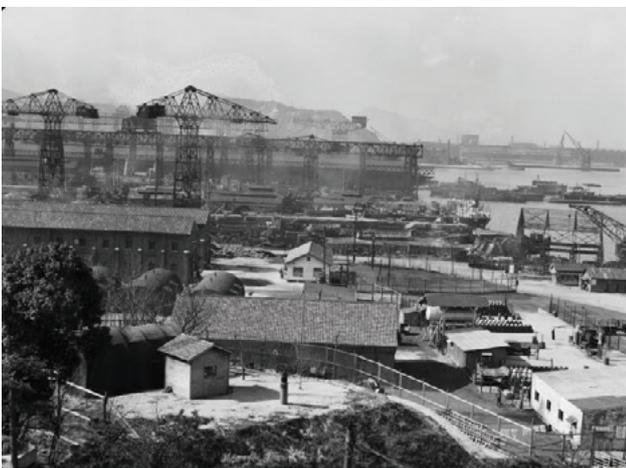
写真8 1950年2月にBCOFが撮影した写真^{注1)}

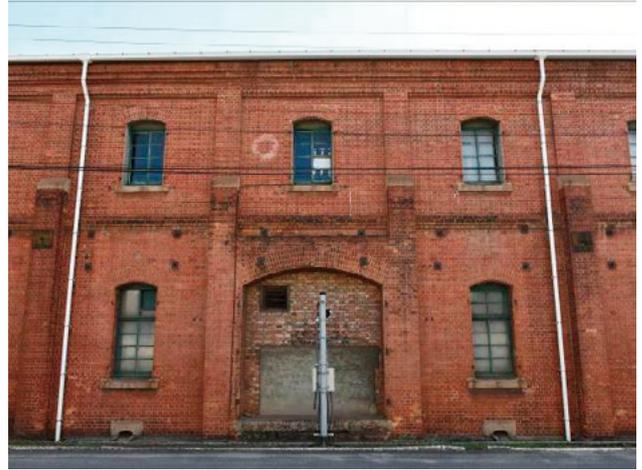
写真9 第八庫の外壁に描かれた丸印

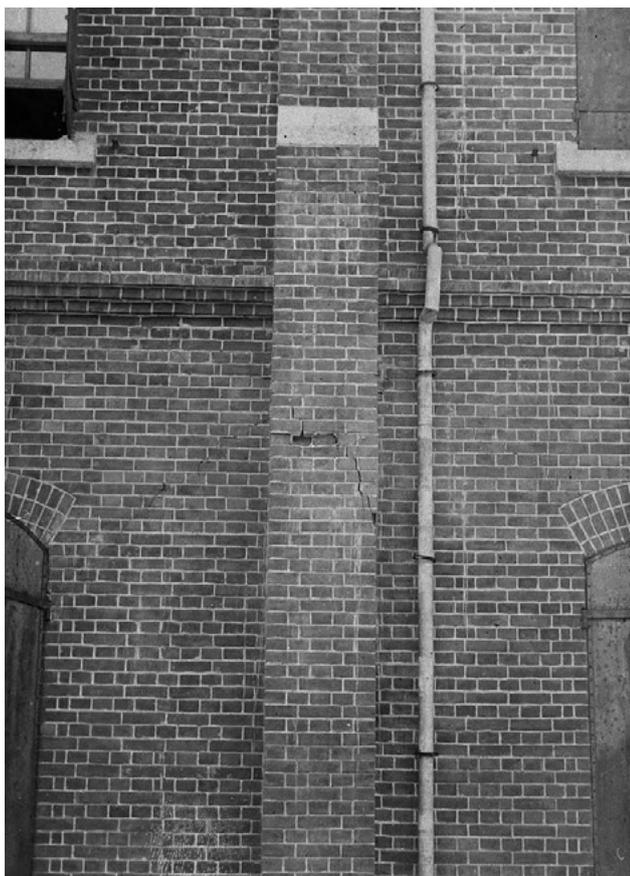
写真10は、公開されている写真の中で「需品庫煉化二階倉庫 東北側壁封角線状亀裂」と注釈が記載されたものである。中央に写る外壁のバットレスに大きな亀裂が確認できるほか、左下の一階窓の右上部分へつながる外壁のひび割れが見える。写真11に示すのは、現在の第八庫の東北側に確認された外壁及びバットレス部分のひび割れである。写真10と11を比較すると、バットレス部分のひび割れが完全に一致することが分かった。また、バットレスから左下の一階窓へとつながるひび割れについても、ほぼ一致した。

写真10 東北側壁封角線状亀裂^{注2)}

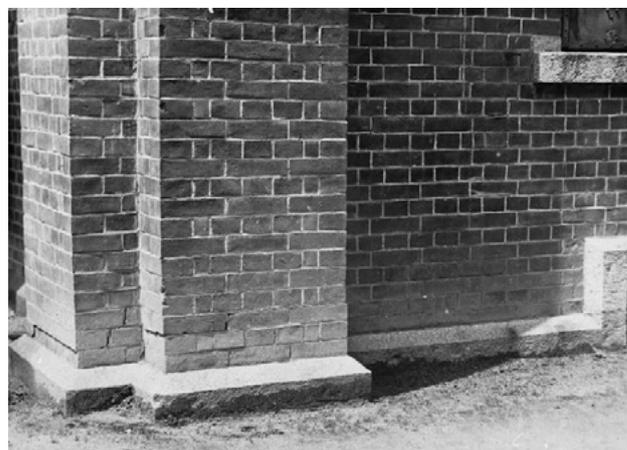
く「需品庫煉化二階倉庫」の被災写真として公開されている写真12から写真14を示す。今回の調査ではこれらの写真で確認できるひび割れと同様のものを現在のレンガ倉庫群で確認することはできなかったが、今後の調査で引き続き確認を試みたい。

写真12 東角柱形移動^{注2)}

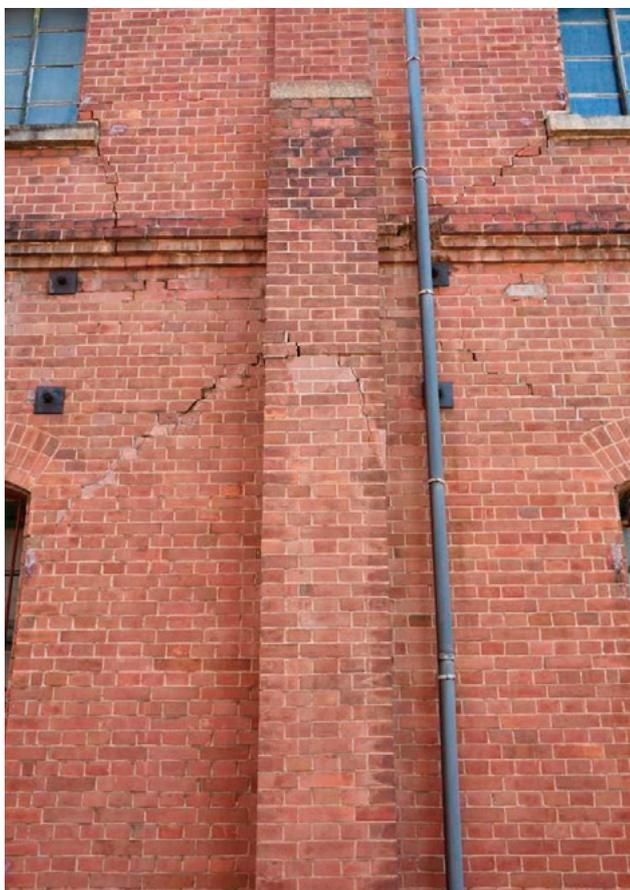
このように、明治芸予地震の際に発生したと思われるひび割れが現在の第八庫に確認をされたことにより、地震が発生した明治38（1905）年6月の時点でこれらの建築物がすでに存在していた可能性が高まった。参考までに、同じ

写真11 第八庫東北側の外壁及びバットレスのひび割れ

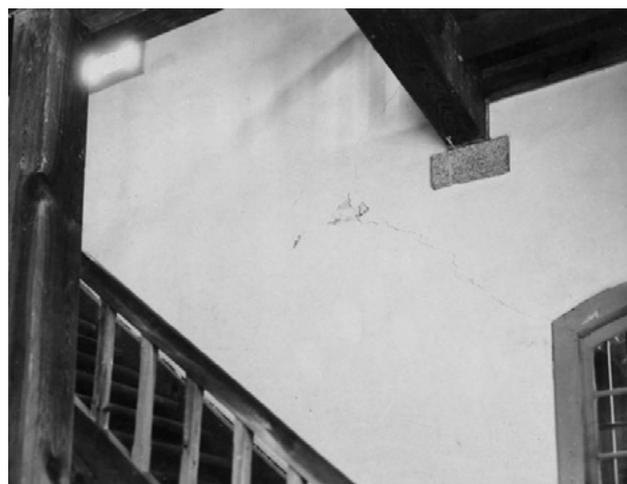
写真13 東北側壁封角線状亀裂^{注2)}

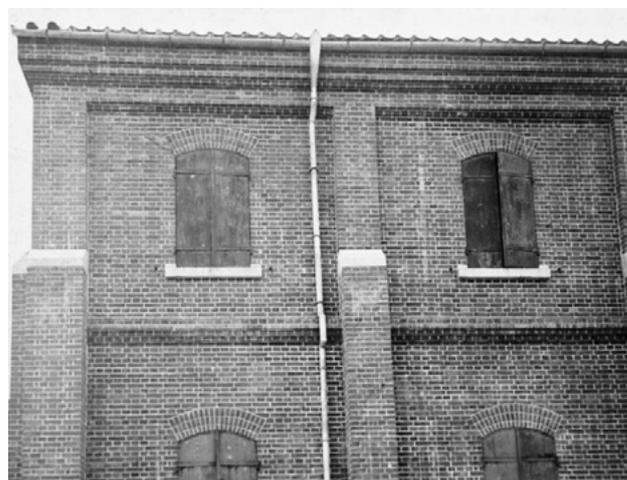
写真14 東北側壁封角線状亀裂 (47) ノ外部^{注2)}

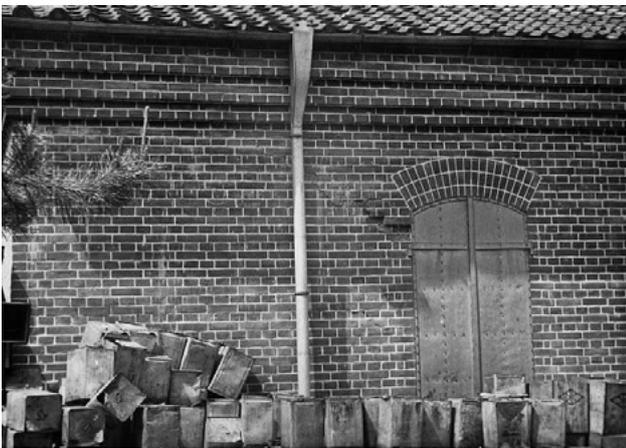
なお、国立科学博物館地震資料室ホームページには他にも旧海軍関連の建築物の被災写真が公開されているが、その中に「需品庫煉化平家倉庫」と記載されたもの（写真15参照）もある。同じく平屋建で近くに現存するレンガ造の建築物として、現在の海上自衛隊呉地方総監部施設課事務所がある。この建物もレンガ倉庫群と同様に海上自衛隊の台帳には昭和5（1930）年に登録されている。写真16に施設課事務所の現在の写真を示す。窓上のアーチ状の部分を基準としてひび割れの位置を確認すると、写真15と写真16とで窓左側上部から軒下へと伸びるひび割れがほぼ同様であることが確認できる。こうしたことから、施設課事務所の建物の建設年代についても、明治38（1905）年以前である可能性が考えられる。

写真15 需品庫煉化平家倉庫 東北側壁亀裂^{注2)}

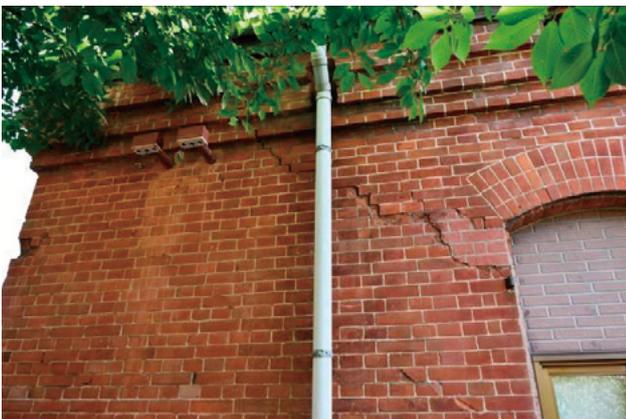
写真16 現在の施設課事務所東北側壁面のひび割れ

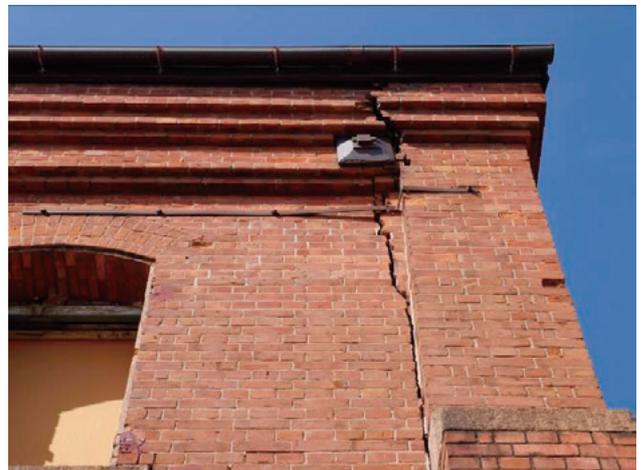
一方、写真17に見られるように、老朽化に伴う損傷が各所で進行していることも確認された。建設されてから約120年の歳月を経る中で、明治芸予地震や平成13（2001）年に発生した芸予地震など数多くの地震などにも耐える中で、徐々に損傷が蓄積して現在に至っている。

写真17 現在の第九庫南西隅の外壁ひび割れ

旧海軍、そして戦後はBCOF、海上自衛隊の施設として使い続けられて今日に至るレンガ倉庫群は、明治期以降の呉の歴史を考える上で貴重な遺産と言える。今後も次世代へと引き継がれていくことが望まれるが、そのためには構造的な補強対策が急務である。今後は、他のレンガ倉庫の補強、活用事例を参考にしながら、適切な補強方法の検討を行いたいと考えている。

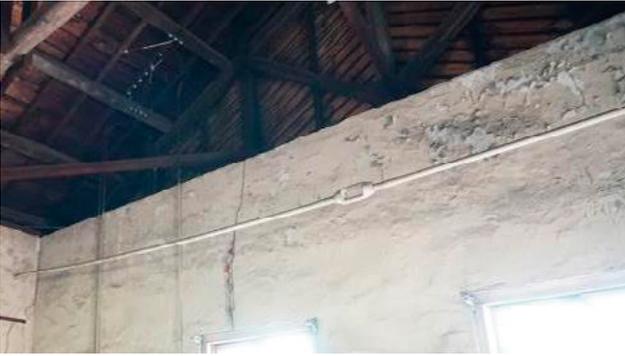
写真18 補強のために設置されたと思われる鋼棒

写真18に示すように、過去に補強を目的として設置されたと思われる鋼棒など、対策も一部でなされているが、現時点での外壁の変形状態を考えると、実際の補強効果は乏しいものと考えられる。
