地震観測・応答解析による低層鉄骨造建築物の 大判ガラスに見られる地震被害低減のための調査研究

A Study On Seismic Damage Mitigation For A Glass Screen System Of Low-Rise Steel Frame Building Based On Earthquake Response Observations And Simulation Analysis

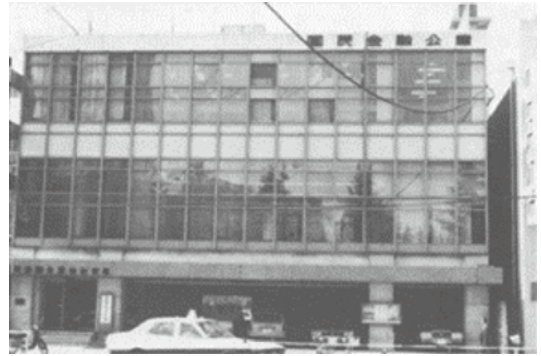
図2は1978年宮城県沖地震の際に被害を受けた3階建ての事務所建築物であり、硬化シーリング材で止められたはめごろし窓が損傷脱落していることが分かる。被害要因としては、構造体に生じた層間変形が、硬化したシーリング材を経てガラスに作用して、ガラスが脆性的に破壊したことが想定され、前述のタイプⅣに該当する。このような地震被害を踏まえて、はめごろし窓に硬化性シーリング材を用いないようにすることが求められることとなった。

図2 地震による窓ガラスの被害³⁾

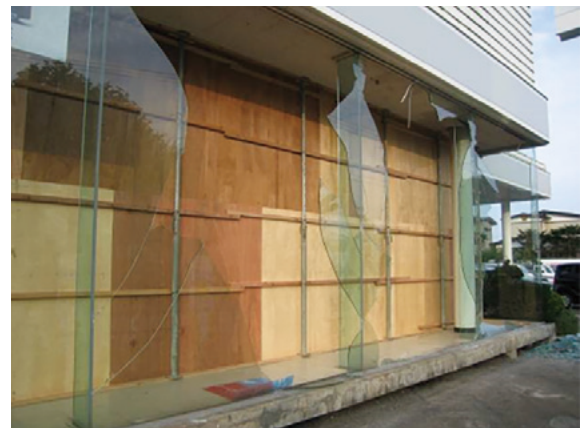
図5 ガラススクリーン構法の地震被害⁵⁾

図5は過去の地震によるガラススクリーンの被害である。この地震被害では、面ガラスは損傷しているが、方立ガラスについての損傷は見られない。また、文献6、7は2011年東北地方太平洋沖地震の後に仙台市郊外において行ったガラススクリーンの被害調査について報告したものであるが、総数76件の調査対象で被害を受けた34件の内、面ガラスのみに被害があったものが14件あったと報告しており、これは被害総数の4割強に相当する。

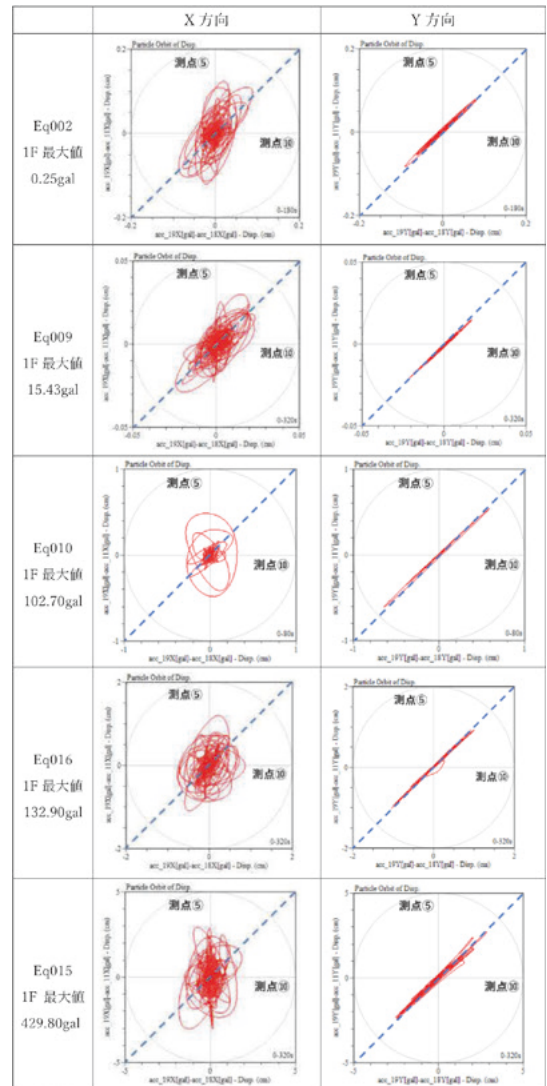
図12 1階床の入力加速度値の大きさによる両端 (測点⑤と測点⑩) の変位記録の相関関係

Eq009, Eq010, Eq015, Eq016の5つのそれぞれ違う大きさの地震を選択した. 図12は両端の変位記録を縦軸と横軸に取り, X方向とY方向毎にその相関を示したものである. 相関図は両端でねじれがなければ, 図に示すような斜め45°の破線に沿う形となる. 図よりY方向(大判ガラス面内方向)ではコーナー部と端部で同じような挙動をしている

ことが確認でき、X方向（大判ガラス面外方向）については、地震が大きくなるにつれて測点⑤の変位が大きくなり、破線から離れた形となっていることから、ねじれた挙動をしていることが分かる。

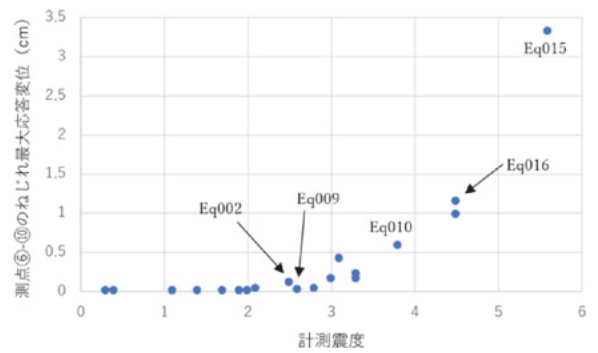
図13 計測震度と測点⑤ - 測点⑩間のねじれ最大応答変位の関係

図13は横軸に計測震度、縦軸に測点⑤と測点⑩のねじれの最大応答変位差を取り、その関係を示したものである。図から計測震度が大きくなるにつれて、右肩上がりの曲線となっていて、前述した通りの傾向が確認することができる。

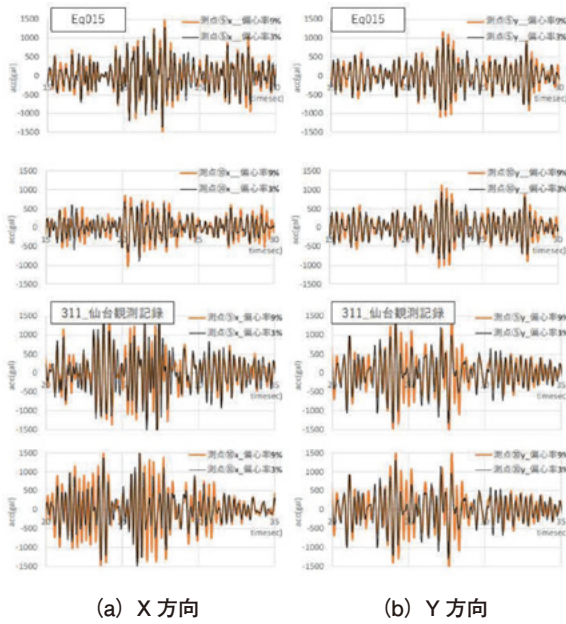
図18 偏心率の影響によるEq015と311_仙台観測記録の解析結果の比較

分かる。これはねじれに起因するものであり、建物の過度なねじれを抑制することが大判ガラスの耐震対策に有効であると考えられる。解析モデルから算出した建物の偏心率はX方向で9%、Y方向で3%であり、特にX方向でねじれが大きくなっており、上述したEq015の観測記録や解析結果と対応する。そこでX方向の偏心率を小さくするため、図14に示すy5通りの柱の曲げ剛性を増大させ、X方向の偏心率を3%としたモデル(Y方向の偏心率は同じ)により同様の地震応答解析を行った。結果は図18、図19に示すように、入力波により大小の差はあるが、各測点における応答が10~30%ほど低減していることが確認できる。

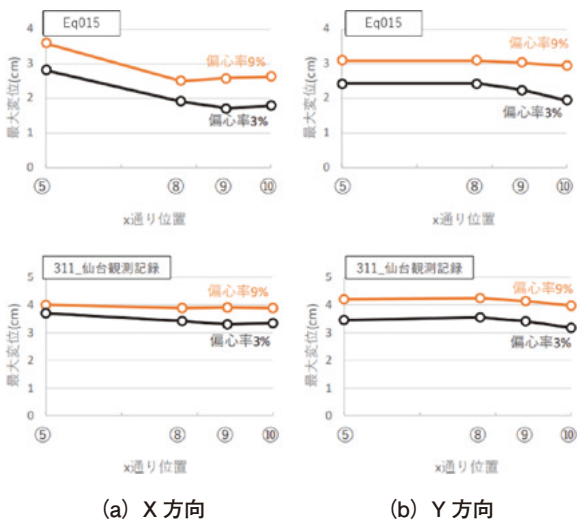
図19 Eq015と311_仙台観測記録を入力に用いた場合の各測点最大変位値の比較

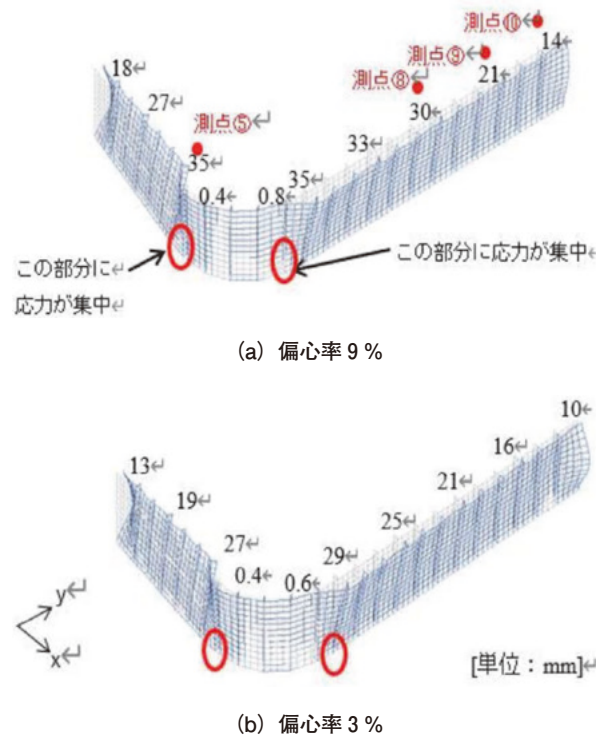
図20 Eq015を入力した場合の大判ガラス各測点の変形

次に図20に最大加速度が生じた際の大判ガラスの変形図を示す。図はEq015の観測記録を用いた結果であるが、311_仙台観測記録を用いた結果も同様の傾向であった。曲線部以外は概ね構造体(測点の柱)と同程度の変形となっているが、曲線部の大判ガラスの変形は非常に小さいことが分かる。これは直線部のガラスの面外剛性に対して、曲線部のそれが大きいことが原因であり、このことから特に直線部と曲線部の接合部分に応力が集中する可能性が考えられる。最大変位が生じた直線部と曲線部の面外方向の変形角は1/57程度であり、ガラスに何らかの損傷被害が生じる可能性があるレベルである。

ガラス面の変形は建物の偏心率を抑制することにより、変形の程度は抑えられるものの、直線部と曲線部の接合部への応力集中については、この部分の縁切りなどさらなる対策が必要であると考えられる。
