# 2024年能登半島地震による建物被害調査報告

## Reconnaissance Report on Buildings Damage due to the Noto Peninsula Earthquake in 2024

A number of structures was damaged in the Noto Peninsula Earthquake (Mw7.5) occurred on the first January 2024. The JMA seismic intensities of 7 were recorded in Shika and Wajima city near the epicenter. The number of totally collapsed buildings were 6410, and partially collapsed buildings exceeded 22000, due to the ground shaking, the liquefaction, the land slide and the Tunami. Authors investigated the most damaged area of the peninsula, as Nanao city, Anamizu, Wajima city and Suzu city at the end of January. This paper mainly discusses the damaged buildings; many of the collapsed buildings were the old wooden houses and many of the reinforced buildings were slightly damaged or no damage with a few exceptions. In the area subjected to severe liquefaction, the inclined RC buildings were found.

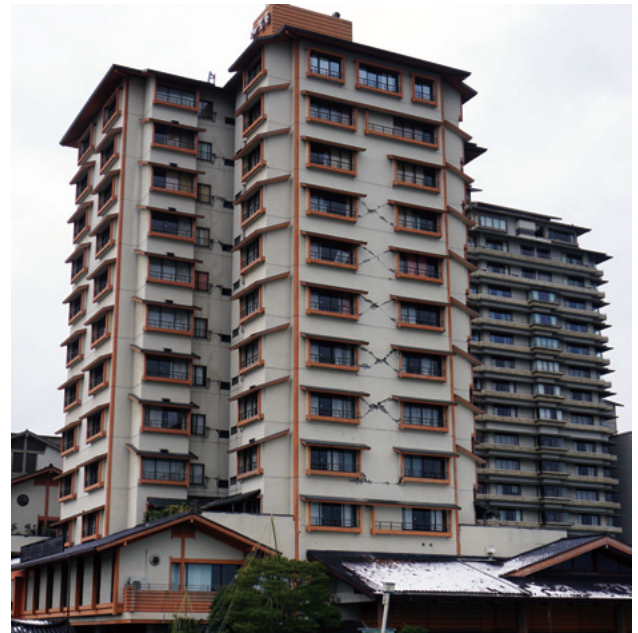
写真1 宿泊施設

層のコンクリート系構造の宿泊施設が多数存在する地域である。写真1に示す地上12階建ての宿泊施設は、中間層の方立壁がせん断破壊を生じていた。他のコンクリート系構造物についても、写真2に示されるように腰壁や垂れ壁によって短柱となっている柱、開口部によって短スパン化した梁でせん断破壊を生じているものが見られた。建物被害が見られた地域では写真3に示されるように地盤変状が各所で生じており、写真4に示されるように上部構造に大きな損傷は見られないが、地盤変状により基礎構造が損傷して大きく傾斜している建物が見られた。また、写真5に示されるように配筋および補強筋の定着不足のコンクリートブロック塀の転倒が確認された。

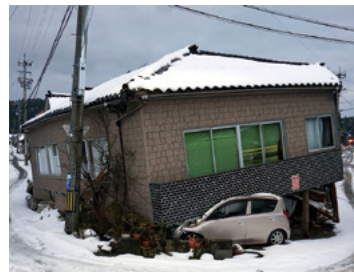
写真7 大破・倒壊した木造家屋

穴水駅の北東部に位置する川島周辺では、写真7に示されるように木造家屋の大破・倒壊が多数見られた。穴水駅から北に300mほどの位置にK-NETの観測点があり、2007年の能登半島地震でも震度6強を生じた強震動が観測され、穴水では全壊率18.8%<sup>5)</sup>の被害を生じていた。先の地震に耐えた耐震性に優れる建物が残っていたと思われる

が、壁の少ない木造家屋は大きな被害を生じている。

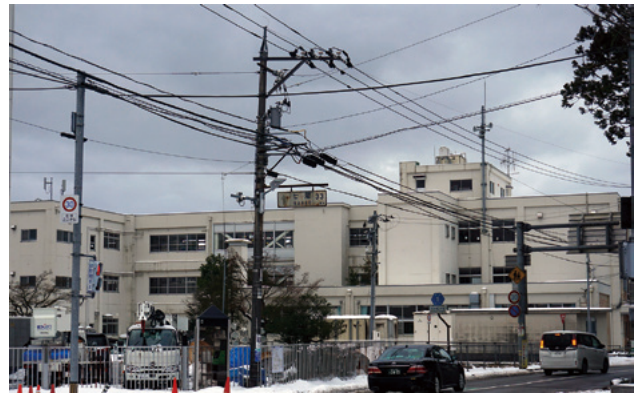
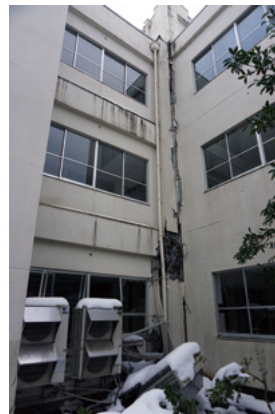
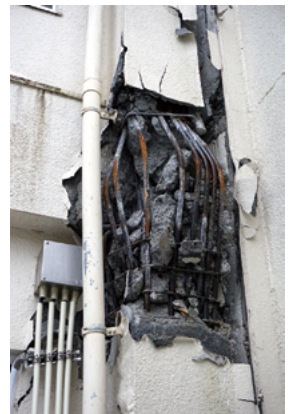
写真8 耐震補強されていた学校校舎の破壊

写真8は穴水駅の東部に位置する地上3階建てRC造の学校校舎である。2007年の能登半島地震以前に耐震補強が行われて構面内に枠付き鉄骨ブレースが設けられており、先の地震では大きな損傷を生じた記録はない。L字型の平面形状を有しており、写真に示されるようにエキスパンションジョイントと推定される部分で下層から上層まで損傷を生じていた。また、エキスパンションジョイント部分に隣接する1階柱の柱頭および柱梁接合部が大きく損傷し

ている。柱梁接合部内にはせん断補強筋が配筋されてなく、主筋が大きく座屈を生じていることから軸耐力が大きく低下していると推察される。しかしながら、建物は倒壊に至っていないことから、耐震補強による効果は得られていると考えられる。なお、この地域についても積雪があり、地盤状況については十分に観察できていない。

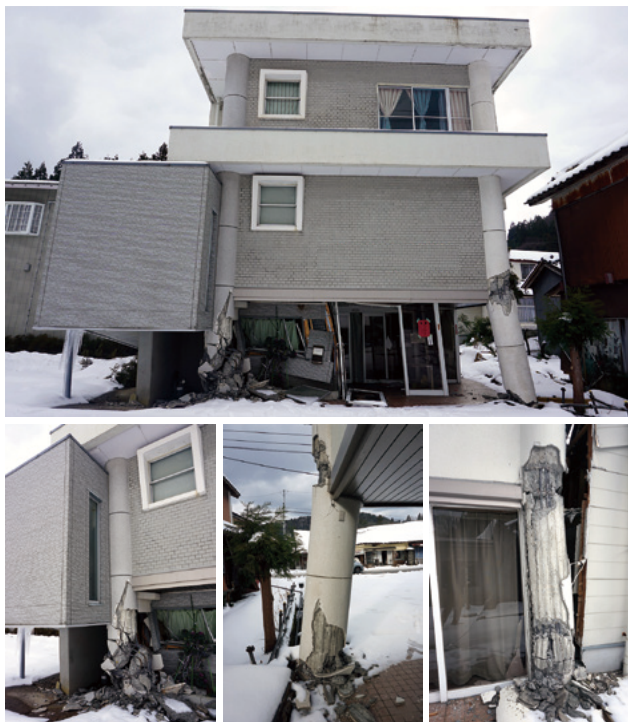
写真9 柱がせん断破壊したRC造病院

写真9は能登自動車道（輪島道路）・のと三井IC付近に位置する県道1号線（七尾輪島線）の側道沿いにある地上3階建てRC造の病院である。1階は直径600mmの円形断面柱で支えられたピロティとなっており、外観からわかる限り、1本の柱は柱高さ中央でせん断破壊して完全に軸支持能力を失っており、他の2本の柱についても柱頭・柱脚で曲げ・せん断破壊を生じている。主筋には丸鋼が使用されているため、旧基準のもとで建設された建物である

と推察される。建物正面の1階には壁が無いためピロティ形状となっており、剛性偏心の影響を受けたことが伺える。なお、この地域についても積雪があり、地盤状況については十分に観察できていない。

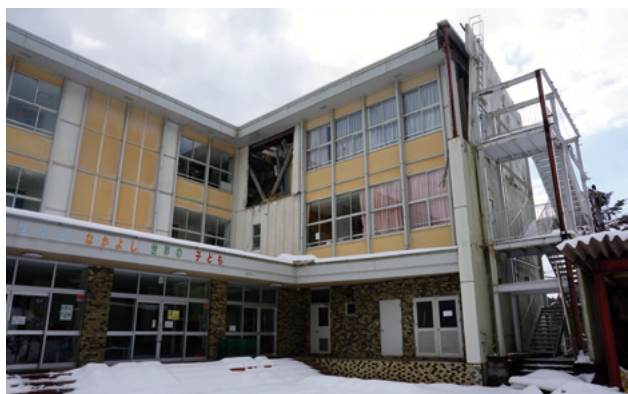
写真10 外壁が落下した鉄骨造学校校舎

写真10は写真9の病院の西方約300mに位置する丘陵地に建つ地上3階建て鉄骨造の学校校舎である。最上階で外壁に使用されているALCパネルが脱落し、柱、梁およびブレースが露出しているが、ブレースの座屈は生じていない。ALCパネルを取り付けている接合部が振動を受けて破壊し、脱落した可能性が考えられる。

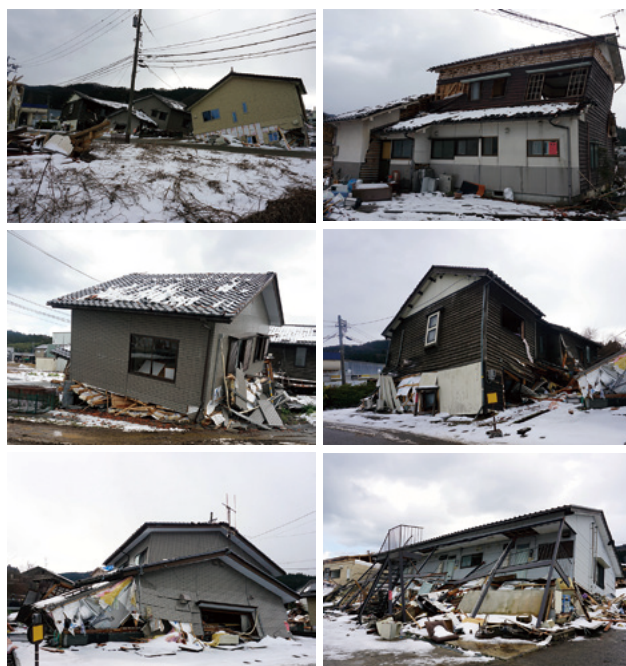
写真11 倒壊した家屋

穴水町から輪島市へ向かう県道1号線の輪島市街地への入り口となる河原田川下流の横地町では、写真11に示されるように2階建て木造家屋1階の倒壊が多数見られると共に、2階が大きく傾斜したり、崩壊している建物も確認された。また、この地域の木造家屋では、建物外装を見る限り、比較的近年に建てられたか改装したと思われる建物の倒壊も確認された。なお、この地域では各所でマンホールが浮き上がり、その周辺のアスファルトが破壊する等の地盤変状が確認されている。

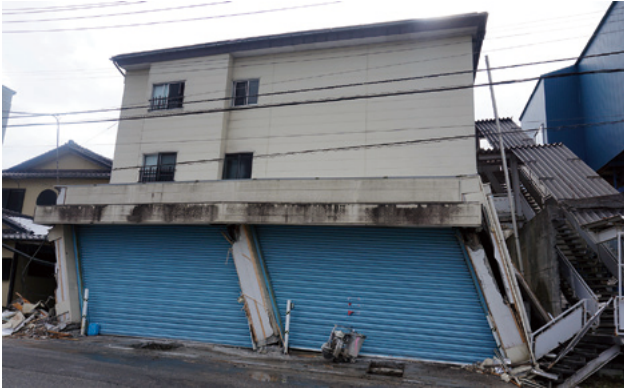
写真12 コンクリートで被覆された鉄骨柱を有する建物

河井町の河原田川に沿った地域において、鉄骨が使用された写真12に示されるような地上3階建て建物で、1階が大きく傾斜している破壊が見られた。写真の3本の柱は十字形断面の鉄骨が使用されコンクリートで被覆されており、柱頭側断面の四隅の一角に材軸方向に配されている鉄筋が確認された。しかしながら、柱頭部分ではフランジ内側に十分にコンクリートが充填されてなく、SRC柱とし

ての性能は有していないものと推察される。柱脚側の鉄骨は基礎梁内には埋め込まれてなく、ベースプレートおよび材軸方向の鉄筋は確認できないが、アンカーボルトと思われる鋼材がネジ部で破断していた。

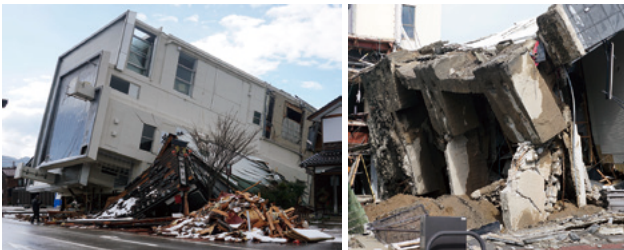
写真13 転倒したRC造ビル

写真13は国道249号線と錦川通りの交差点沿いにある地上7階建てRC造の社屋である。上部構造はほぼ原形を保ったまま建物全体が転倒し、建物正面右側は4階程度ま

で道路面以下に沈み込んでいた。この建物が転倒した側では木造3階建ての店舗兼住宅が下敷きとなり押しつぶされ、2名の方が犠牲になった。建物左側では基礎底板部が持ち上がり、底板部下面には杭の形跡が見られた。基礎梁もほぼ垂直に立ち上がった状態となり、その状態で大破している。建物上部では6階の柱にせん断ひび割れを生じているが、建物が転倒した方向から推測すると、転倒時の衝撃によって生じたひび割れであると考えられる。転倒したビルの周辺ではアスファルト道路の損傷や写真14に示されるように木造家屋の倒壊も多数生じている。

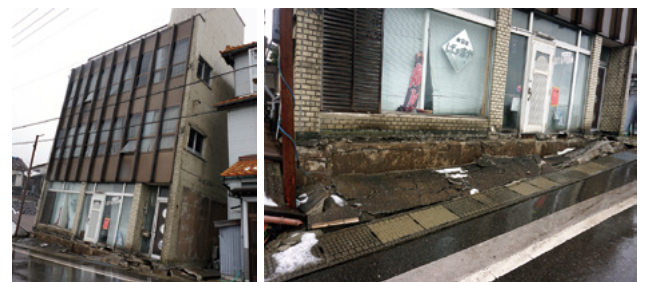
写真15 傾斜したビル

写真15は河原田川の河口付近の地上3階建て店舗であり、上部構造に大きな損傷は見られないが、地盤変状により基礎構造が損傷して大きく傾斜していた。

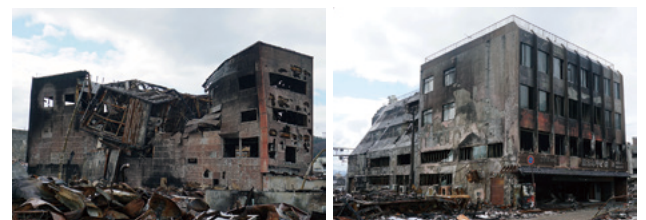
写真16 地震時の火災跡

写真16は朝市通りで生じた地震時の火災跡である。木造建物が多くあるため、火災が周りの建物に次々と燃え移り、200棟以上を巻き込み5万m<sup>2</sup>が消失している。

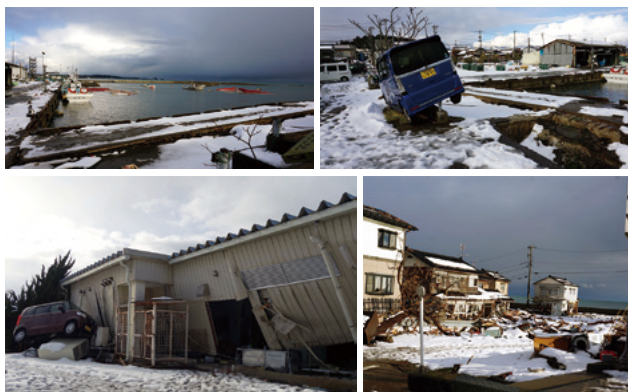
写真17 津波跡

飯田湾では最大3mを超える津波が到達したと報告されており、写真17に示されるように船舶が転覆し、車両や家財が漂流して建物に衝突した後の様子が確認された。

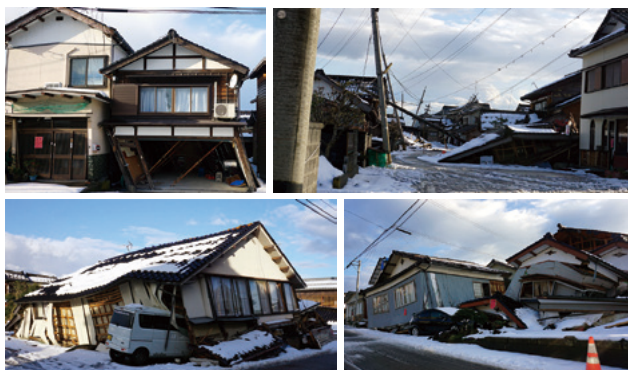
写真18 倒壊した木造家屋

野々江町周辺の調査した地域では地盤振動によるものか、津波の影響かは明確に判別できないが、写真18に示されるように木造家屋が多数倒壊していた。

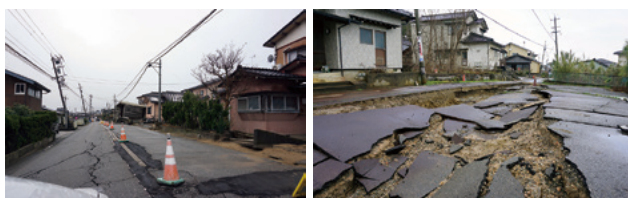
写真19 地盤変状

写真19、20に示されるように広域で地盤の液状化を生じたこの地域では、道路が波打ち、多数の建物や電柱が傾いている。写真20の耐震補強されていた地上3階建てのRC造学校校舎の躯体には大きな損傷は確認されなかった。

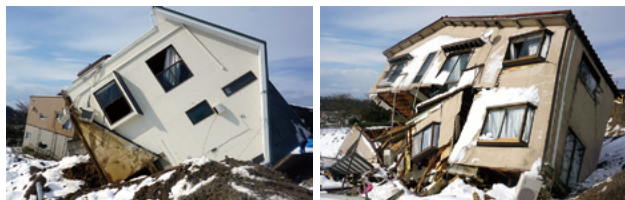
写真21 盛土の斜面崩壊による木造家屋の転倒

浅野川の東側に位置する住宅街で盛土が斜面崩壊を生じており、この場所に建つ木造住宅が写真21に示されるように転倒・倒壊していることが確認された。
