実在する低強度コンクリート学校校舎における 床スラブ打ち継ぎ面のせん断強度に関する実験

貞末和史*・南 宏一**

Experimental Study on Shear Strength for Joint of the Floor Slab in Existing RC School Buildings with Low-strength Concrete

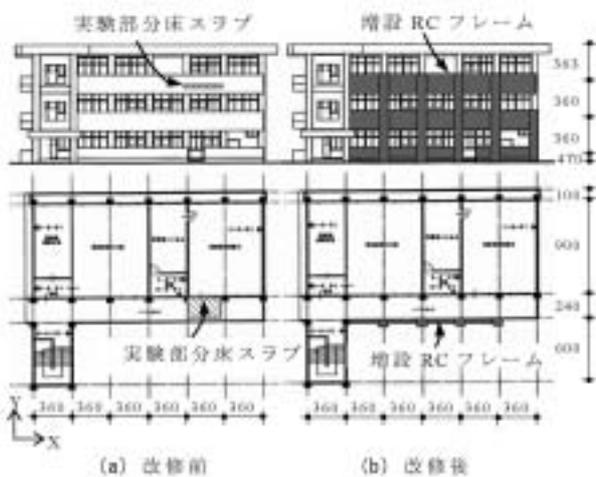
図1 耐震改修が行われた既存 RC 学校校舎 (単位: mm)

耐震改修前および耐震改修後のRC学校校舎を図1に示す。耐震改修後の建物は、図1に示すように低強度コンクリートを含む既存建物と剛強に設計された増設RCフレームが一体となって地震力に抵抗することで、建物全体の耐震性能が確保される。ここで、地震時に既存建物に作用する力は、各階の床スラブを通じて増設RCフレームに伝達されるため、増設RCフレームによる耐震補強の効果が発揮されるか否かは、床スラブが十分な応力伝達能力を有しているか否かが要となる。しかしながら、この床スラブは、低強度コンクリートを含む既存の床スラブと、RCフレームの増設に伴う普通強度コンクリート新設床スラブの打ち継ぎ面を有するため、強度が大きく異なる2種類のコンク

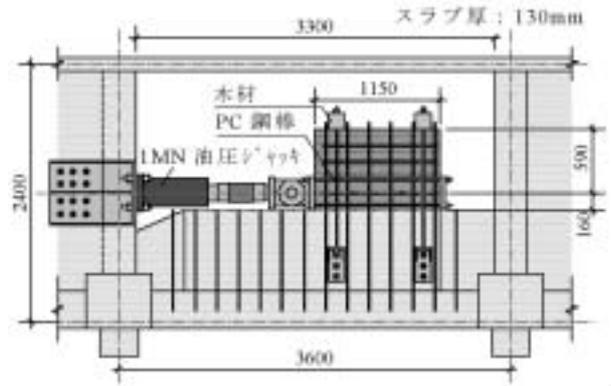
図2 載荷方法 (単位 mm)

実験は実際に耐震改修工事が予定された学校校舎3階の床スラブの一部分のコンクリートを研り(写真1(a)参照)、実際の耐震改修工事で行う方法と同様な方法でスラブ筋の台直しを行い(写真1(b)参照)、新設する床スラブのコンクリートを打設した後、写真2に示されるように油圧ジャッキを設置し、既存床スラブと新設床スラブとの打ち継ぎ面に繰返しの直接せん断力を作用させた。なお、新設床スラブの回転を拘束するために、木材を介してPC

鋼棒で新設床スラブ端部と既存床スラブ端部の間を緊縮している。載荷方法の詳細を図2に示す。

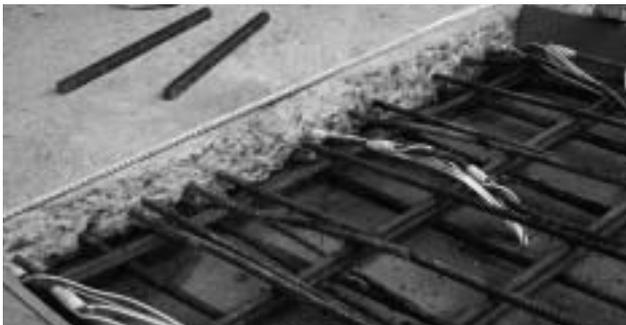
(c) 床スラブ打ち継ぎ面

床スラブ打ち継ぎ面の状況を写真1(c)に示す。打ち継ぎ面は実際の耐震改修工事と同様な状態であり、平滑にする等の特別な処理は行っていない。なお、既存校舎におけるコンクリートコア抜き試験によると、実験部分近傍のコンクリート圧縮強度は7.8N/mm²であり、早強コンクリートを用いた新設床スラブのコンクリート圧縮強度は、実験時に29N/mm²であった。

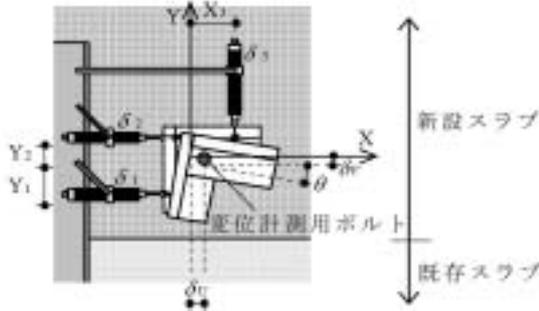
図3 変位計測

変位の計測状況を図3に示す。変位の計測は、変位計測用として新設床スラブに埋め込んだボルトを原点にとり、既存床スラブ部分に固定した変位計測用鋼製治具に取り付けた変位計の計測値 δ_1 、 δ_2 および δ_3 の計測値に基づき、図3に示す幾何学的な関係より(1.a,b,c)式によって、既存床スラブに対する新設床スラブの相対変位(水平ずれ変位 δ_U 、縦方向変位 δ_V 、回転角 θ)を算定した。また、ひずみゲージを用いて新設床スラブ筋のひずみ度を計測した。

$$\delta_U = \delta_1 + (Y_1 - \delta_{VB}) \cdot \theta \quad (1.a)$$

$$\delta_V = (\delta_3 - X_3) \cdot \theta + \delta_3 + Y_2 \cdot \theta^2 \quad (1.b)$$

$$\theta_B = (\delta_1 - \delta_2) / (Y_2 - Y_1) \quad (1.c)$$

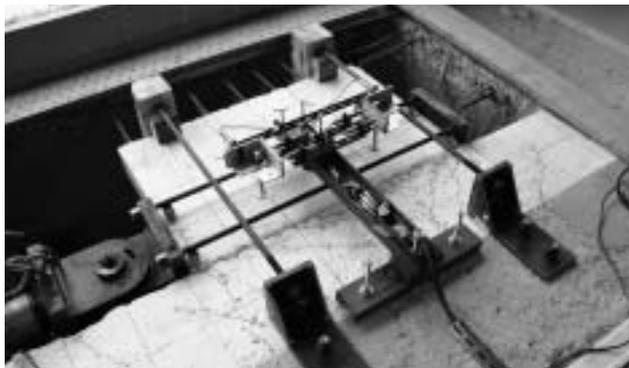
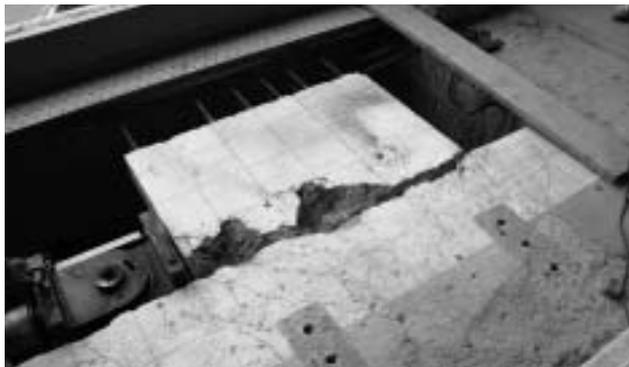
写真3 破壊状況

写真3 (a) に示されるように、载荷初期の小振幅時には、低強度コンクリートを有している既存床スラブに生じた斜めひび割れの発生が先行したが、最終的には、写真3 (b) に示されるように、床スラブ打ち継ぎ面近郊において、新設スラブ側の破壊が卓越した。

$\tau - \delta_v$ 関係を見てみると、既存床スラブと新設床スラブの水平ずれ変位が1~2mm程度で最大耐力に達した以降、急激な耐力低下を生じており、6mm以上の振幅の繰り返しでは、せん断力に対して、ほとんど抵抗できない状態となっていることがわかる。6mmの振幅を与えた時には写真3の最終破壊状態に近く、既存床スラブと新設床スラブの打ち継ぎ面に5mm程度の隙間が生じており、床スラブ筋が打ち継ぎ面の隙間の両端を固定端とした逆対象曲げモーメントを受けている状態であった。

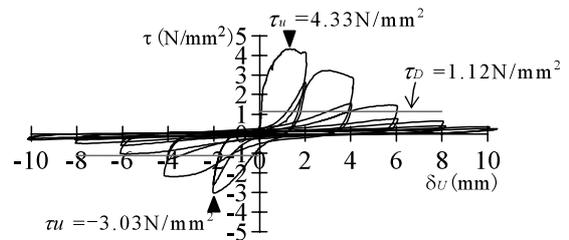
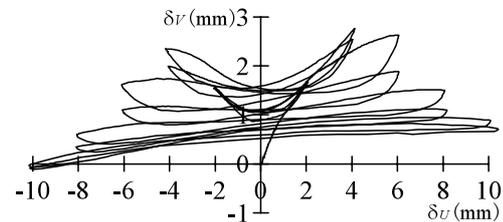
図4 履歴曲線

図4に $\tau - \delta_v$ 関係、 $\delta_v - \delta_u$ 関係を示す。図中の設計せん断応力度 τ_D (=1.12N/mm²)は、本建物の耐震改修設計において必要とされたせん断応力度である。

斜張力ひび割れせん断応力度 τ_{cr} は τ_D を下回っているが、最大耐力時のせん断応力度 τ_u は τ_D を上回っていることが確認された。

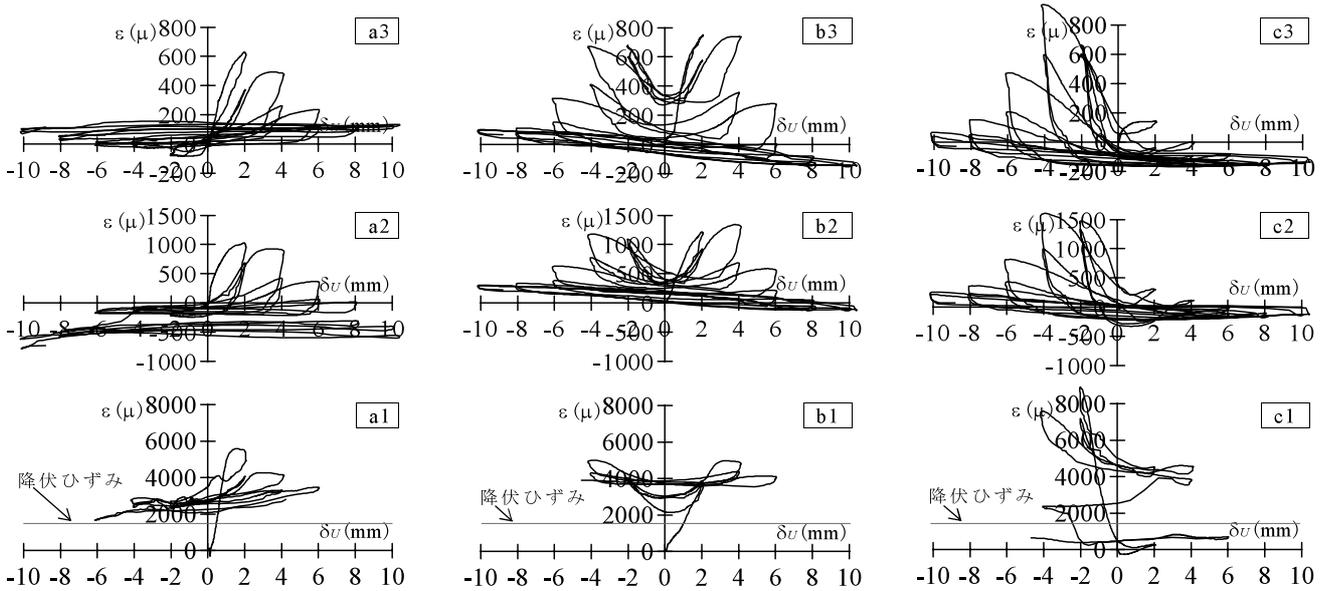
図6 ひずみ度推移

新設床スラブ内の床スラブ筋(縦筋)の両面にひずみゲージを貼り付けて、ひずみ度を計測している。図5にひずみゲージの貼り付け位置を示し、各位置におけるひずみ度の推移を図6に示す。なお、図6に示すひずみ度 ϵ は、縦

筋両面のひずみ度の平均値である。

打ち継ぎ面に近い位置のひずみ度が大きく、最大耐力に達する以前に降伏していることがわかる。また、b1～b3のひずみ度は、ほぼ正負対称の履歴を示しているのに対して、a1～a3およびc1～c3のひずみ度は非対称となっているため、新設床スラブが回転している影響も見られる。
