航空レーザー計測による堆積土砂量の推測

The Prediction of Collapse Soil by Airlines Laser Survey Data

In this research, the earth flow disaster, which occurred in Miyajima Island in Hiroshima Prefecture on September 6, 2005, was examined on the basis of the Airlines Laser data. As a result, the amount of earth and sand was estimated from difference of elevation at the mountain stream area by using the Airlines Laser data that was observed after the disaster.

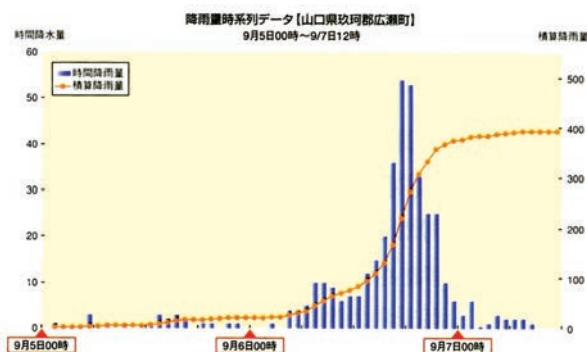
Fig3.1 アメダス降雨量時系列データ⁵⁾

西部に位置する廿日市市宮島町の白糸川ではこの大雨により風化花崗岩土砂流が流下し、巖島神社南側の住宅地に被害をもたらした。この時の降雨量データを Fig3.1 に、台風 14 号のレーダー・アメダス解析雨量図を Fig3.2、Fig3.3 に示す⁵⁾⁶⁾。

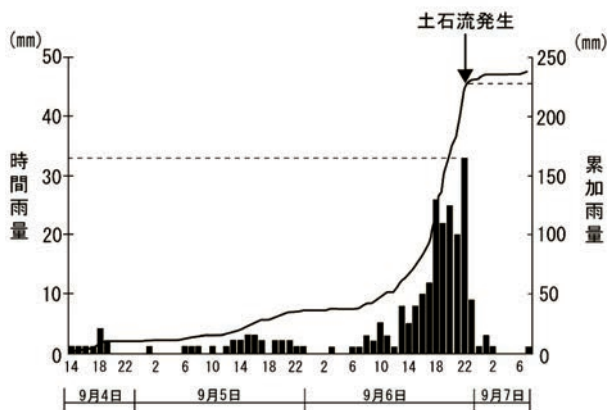
Fig.3.4 宮島町雨量観測所降雨状況図⁷⁾

最大時間雨量が 33mm に達した 6 日 22 時頃、白糸川上流部の駒ヶ林（標高 509m）の標高 400m 付近で崩壊が起こり、土石流が発生した。気象庁では 1 時間雨量が 30mm 以上 50mm 未満の場合、山崩れ・崖崩れが起きやすいと定めている。ここでは、宮島町雨量観測データを Fig3.4 に示し、災害発生時の状況として Fig3.5 に示した⁷⁾。

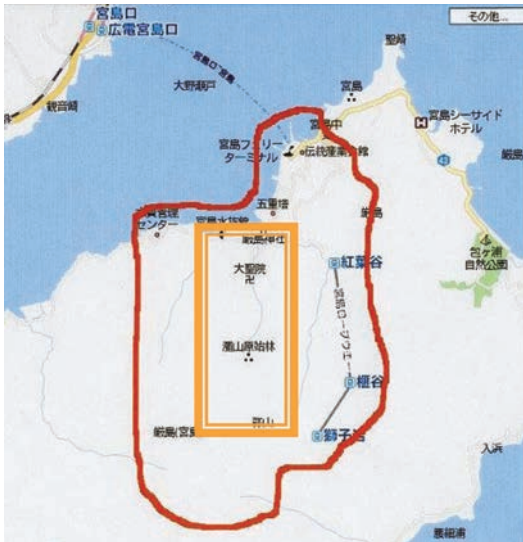
Fig4.2 航測範囲

今回使用した航空レーザデータは、Table4.1に示す諸元として宮島において平成18年11月に得られたデータである。また、その航測範囲をFig4.2に示すが、本研究では、矩形の白糸川流域を解析範囲とした。Fig4.3においては、調査地域である白糸川の土砂流の流下経路を示す。

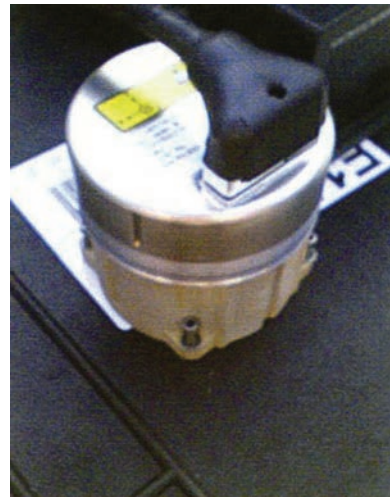
Fig4.4 IMU (慣性計測装置)

IMU (Inertial Measurement Unit) とは、慣性計測装置のことで、移動の姿勢であるローリング (Rolling)、ピッチング (Pitching)、ヘディング (Heading) の傾きについて角速度と加速度を求めることができる。Fig4.4にIMUの装置写真を示す。

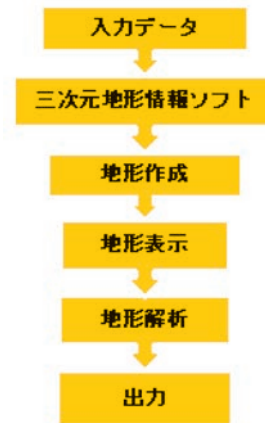
Fig4.5 画像解析処理フロー

航空レーザ計測データの画像解析処理フローを Fig4.5 に示す。対象とした白糸川流域の画像は、三次元処理ソフトを通して Fig4.6 の様に表現できる。Fig4.6 は白糸川の流路および全体画像を示し、画像の矢印の方向を縦断面とし、流路に直行する方向を横断面としている。レーザデータが示す三次元表示を分かりやすく表現する為、Fig4.7 ①～③にて視点を移動させた。Fig4.6 の丸印を基点として、斜面に対し視点を左から右に移していくこととする。なお、画像解析処理は、三次元地形情報ソフトウェア「Geo-

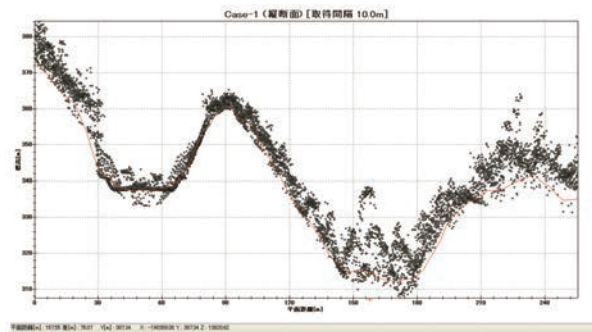
① DSM 表示画像

1) DSM 表示画像 (Fig4.8 ①)

この画像は、数値表層モデルといい、地表面とその上に存在する植生や構造物などの全ての地物を含む画像で表現される¹⁰⁾。航空レーザ測量で直接得られる高さのデータ画像をいう。

次に、横断面を作成すると、DSM (Digital Surface Model : 数値表層モデル) および DEM (Digital Elevation Model : 数値標高モデル) として表現できる。両者にはそれぞれに特徴があり、ここでは Fig4.8 (①または②) に 2 種類の画像を示す。

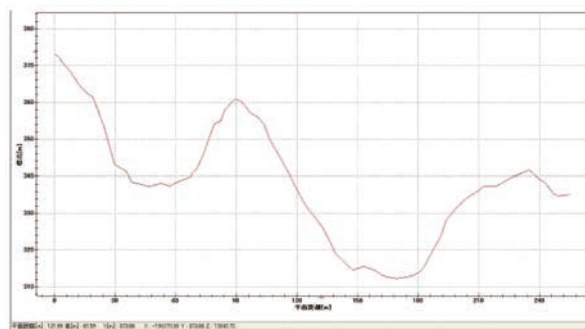
② DEM 表示画像

2) DEM 表示画像 (Fig4.8 ②)

この画像は、数値標高モデルといい、植生などの地物を取り除いた地表面のみからなる画像で表現される¹⁰⁾。DSM 画像により得られたデータから地表の高さを表したい場合、建物や樹木の高さを取り除くことが必要である。そのため、フィルタリングと呼ばれる地物を取り除く作業を行ってできた画像が DEM 画像である。

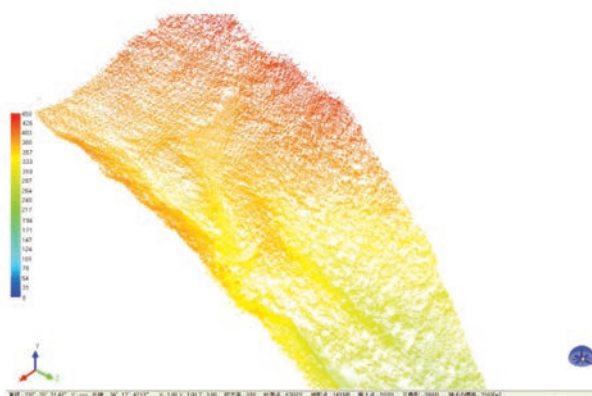
Fig5.1 点群データ表示画像

まず、計測データを三次元地形情報ソフトウェア上で解析していくための点群データを画面上に表示する。Fig5.1に点群データ表示画像を示す。

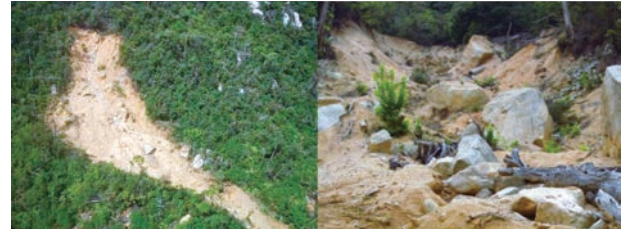
Fig6.1 崩壊現場写真

平成 17 年に発生した宮島土砂災害は, 宮島にある溪流のうち, 巖島神社から南方にのびる白糸川において, 上流部の駒ヶ林(標高 509m)の標高 400m 付近で崩壊が起り, 土石流が発生した。Fig6.1 に崩壊源頭部の写真を示す。

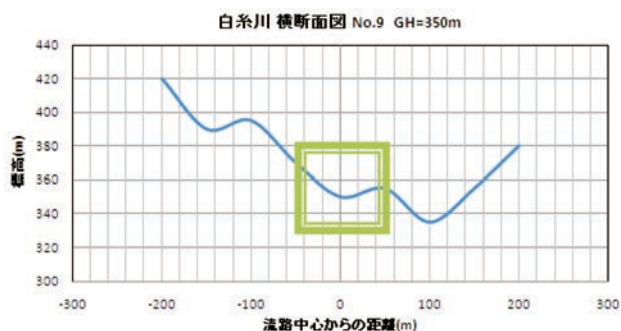
Fig6.4 標高データ

災害の規模を推測するため, 標高データとして前述の Fig4.3 の流域画像から Fig6.3 に示す縦断面図, Fig6.4 に示す横断面図を作成した。このとき, 縦断面図は巖島神社南方の A 地点から崩壊現場がある C 地点までとした。また, 横断面図は崩壊現場の上流端から 30m の間隔で B 地点まで作成することとした。

Fig6.4 に示す緑枠部分に, 現在は 1 号堰堤が設置されている。そこで本研究では, 同箇所のデータである航空レーザー計測データ (Fig6.5) と標高データ (Fig6.4) を重ね合わせた画像を作製した。重ね合わせた画像を Fig6.6 に, 現在の 1 号堰堤の全貌を Fig6.7 にそれぞれ示す。

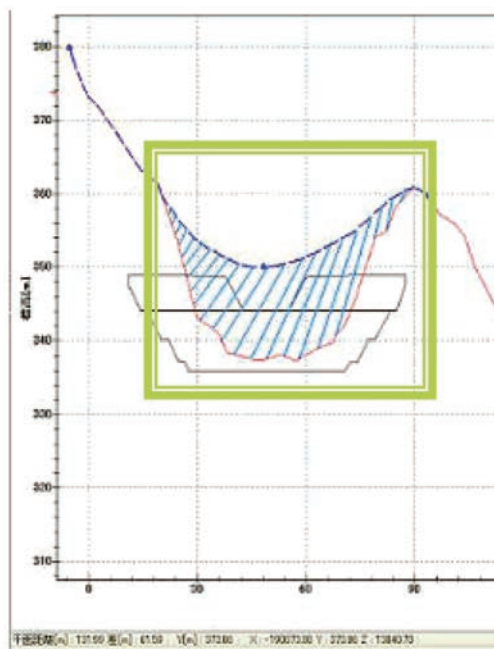
Fig6.6 重ね合わせた画像

流路上での緯度・経度と航空レーザーデータ上の緯度・経度を同一に重ね合わせたのち, 平均断面法を用いて堆積土砂量の推測を行った。流路全体の堆積土砂量の算出結果は, Table6.1 の計算結果の合計と残りの No.11 ~ 40 の合

また現段階で発生した問題点は、断面を作成した際に Fig6.6 に示す様に流路上での標高差が大きい事である。そこで標高データ（数値地図 1/25000）を大縮尺データにし、現地標高を明確にして誤差を失くし、相関性を高める必要があると考えられる。
