# 常時微動計測による宮島町家の振動特性の把握と耐震性能との関係性

## Relationship between seismic performance and Microtremor measurement of Traditional Wooden Houses in Miyajima

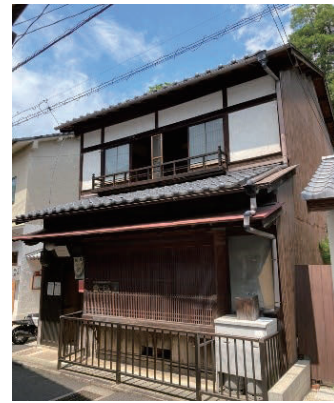
図2 SSA家外観写真

東町に位置する伝統構法で建てられた2階建て木造住宅で、昭和初期に建設された近代宮島の典型的な町家である。建設時期が新しいこともあり「オウエ」の上部は室化されている。平行四辺形に近い敷地に合わせて建てられており、押入等でゆがみを吸収する高度な大工技術が用いられている。両隣に隣接する家屋は、過去に一度解体されているため現在は離れて建物が建っている。図2に外観写真、図3に平面図を示す。

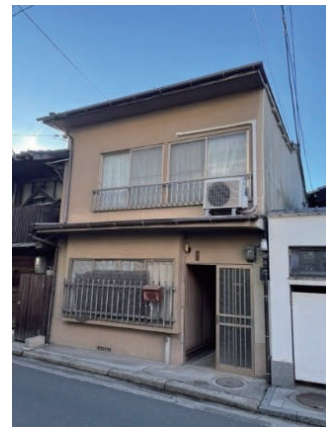
図4 WKS家外観写真

東町の中央付近に位置する伝統構法で建てられた木造2階建て住宅で、18世紀前半に建てられたとされる現存する宮島町家の中では最も古い町家である。当初、2階部分はツシ2階で全面高は1300mmと非常に低い形状だったが、昭和後期に天井高を上げて室化した。「オウエ」の上部は現在でも吹き抜けとなっている。図4に外観写真、図5に平面図を示す。隣接する家屋との関係は、図4の左側が2階まで、右側が1階まで、外壁が極めて近い状態で建っている。

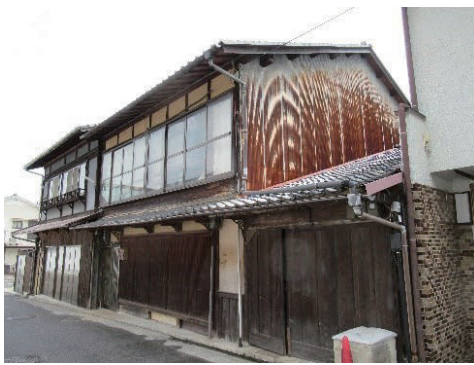
図6 SRM家外観写真

西町に位置する大正期に伝統構法で建てられた木造2階建て住宅である。建設当初はツシ2階として建てられていたが昭和初期ごろに天井を高くして本2階にして居住に使用されるようになった。WKS家と異なり「オウエ」の上部は室化している。図6に外観写真、図7に平面図を示す。隣接する家屋との関係性は、図7の左側が2階まで、右側が1階まで、隣接家屋の外壁が極めて近い状態で建っている。
