観測記録に基づく RC 造建物の振動特性と 耐震補強効果に関する調査研究

—広島工業大学本館棟を対象として—

Evaluation of Dynamic Properties and Seismic Resistance of The RC Building Before and After Retrofitting Based on Microtremor Measurements

—Using The Main Office Building in Hiroshima Institute of Technology—

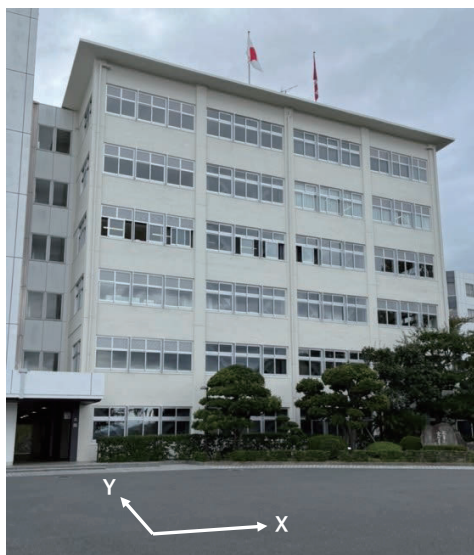
写真1 広島工業大学本館の外観

本建物は、耐震診断の結果、目標値を満たしていない建物であり、平成13年に発生した芸予地震に遭遇している。直接地震による影響であるかは断定できないが、壁には、目視可能な範囲で亀裂が見受けられる。写真1に建物の外観を示す。

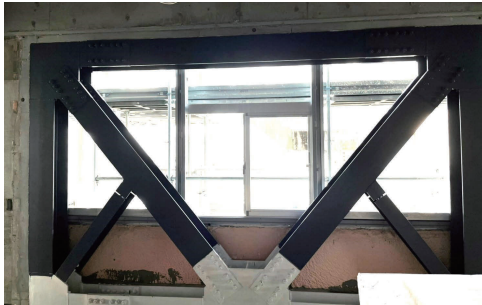
写真2 4階17通り 鉄骨ブレース施工状況

耐震補強は、X方向に17基、Y方向に17基の合計34基の鉄骨ブレース補強、またX方向において6箇所の耐震壁増打が行われた。ブレース・耐震壁の設置箇所を示す代表的な軸組図を図1、2、ブレースの施工状況（赤塗りつぶし部分）を写真2、耐震壁の施工状況（黄塗りつぶし部分）を写真3にそれぞれ示す。

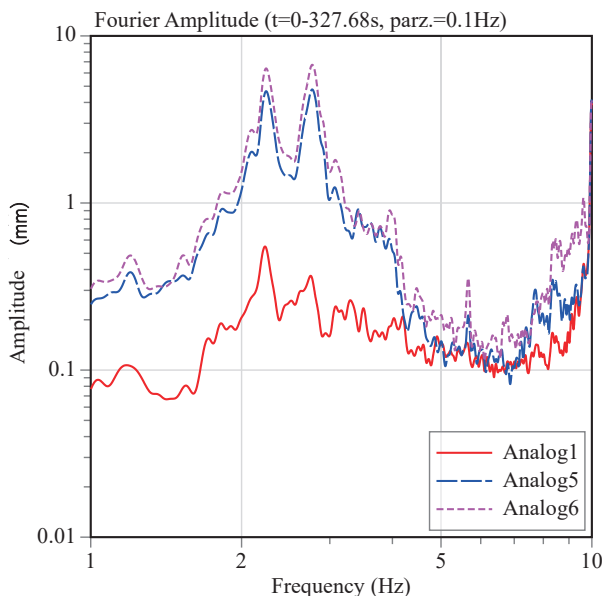
図6 耐震改修前のフーリエスペクトル (X方向)

耐震補強前後の記録に関して、一例として耐震改修前の各階の加速度波形及びフーリエスペクトルを図5、6に示す。1階から上階に行くに従って、振幅が大きくなっていることが確認できる。つまり、信頼できる比較的安定した記録である。補強後の記録も同様であった。

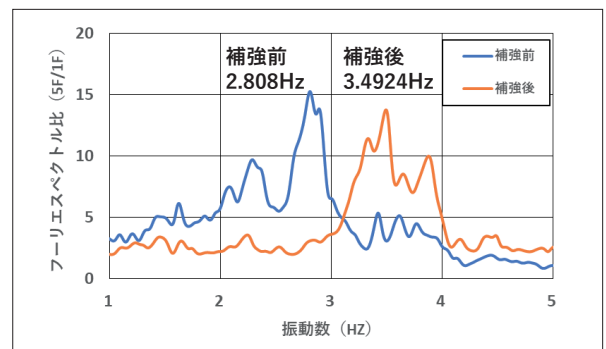
(a) 5F フーリエスペクトル

(b) 1F フーリエスペクトル

(c) フーリエスペクトル比 (5F/1F)

図7 X方向

より伝達特性を求めた。1階と5階の補強前後のフーリエスペクトル及びフーリエスペクトル比をX・Y方向で求めた結果を図7、8にそれぞれ示す。図中の青色の波形が耐震補強前、橙色が耐震補強後の振動特性を示す。これらのスペクトル比より求めたX・Y方向の卓越振動数を耐震補強前後で比較し、表3にそれぞれ示す。

耐震補強前後のX方向の1次固有振動数は、補強前の2.808Hzから補強後では3.492Hzとなり、約24%増大し、Y方向の1次固有振動数は、補強前の2.307Hzから補強後

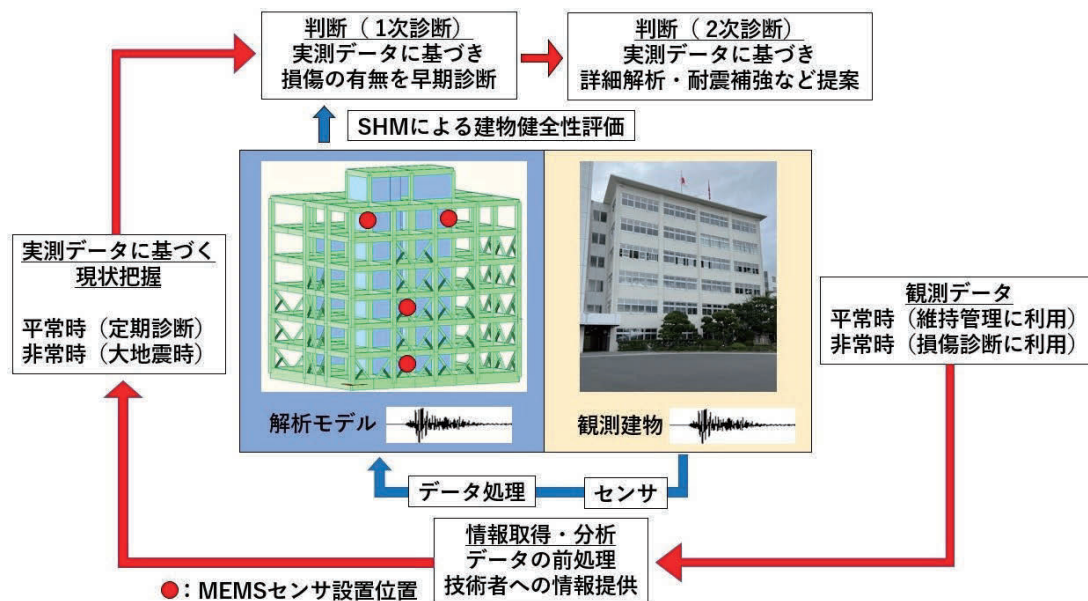
図16 SHMによる建物健全性評価および維持管理システムのイメージ

建物の損傷推定は、一般的に、建物全体から2次部材までの全体から局所の損傷へと段階的に絞り込みながら推定される。今回は、建物の安全性や維持管理に役立てるために必要なデータを取得するために、IoTを活用した簡易なシステム構築を行った。将来観測される実測データを基に、小地震や常時微動により求めた振動特性を蓄積する。事前に蓄積した分析結果を活用することで、大地震や台風など損傷の発生する可能性がある場合に損傷程度を早期に検知し2次被害を軽減できる。また、長期に蓄積された観測データにより経年劣化の把握が確認でき、建物の維持管理など様々な状況を配慮しながら、総合的な損傷推定システムの構築が可能となる。SHMによる建物健全性評価及び維持管理システムイメージを図16に示す。
