# 歴史的建造物の防災・減災技術の高度化に向けた調査研究

—建物の振動特性評価及び健全性モニタリングシステム—

## A Study on Advanced Technologies of Disaster Prevention and Disaster Reduction of Masonry Historical Construction

—Estimation of Dynamic Characteristics and The Structural Health Monitoring System—

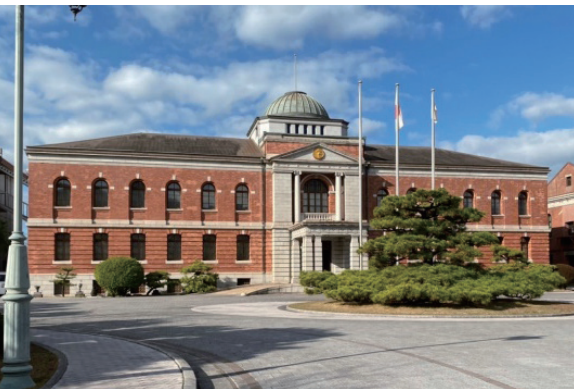
写真1 旧呉鎮守府庁舎

日本遺産の構成文化財に指定されている旧呉鎮守府庁舎は、地上2階、地下1階建てのレンガ造りとなっており、小屋組は木造トラス構造である。

初代の鎮守府庁舎は明治22年に竣工したが、明治38年に発生した安芸灘を震源とした推定規模マグニチュード7.6の芸予地震により2階部分が倒壊した。その後、平屋に改修され、その横に新築されたのが現存する旧呉鎮守府庁舎にあたる。平成10～11年には、耐震・内装改修工事が実施されており、竣工の約1年後に芸予地震（マグニチュード6.7）に遭遇したが被害は見られず、耐震改修が有効に機能している証明となった。

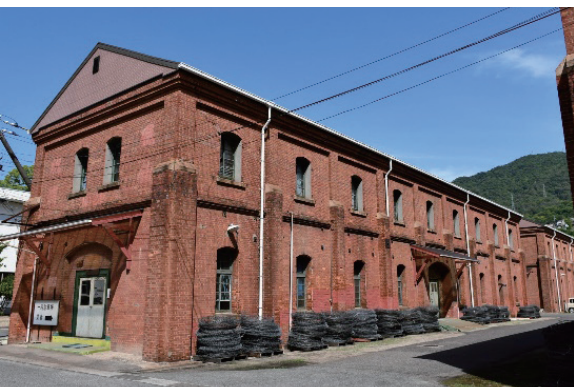
写真2 旧呉海軍軍需部需品庫

需品庫は、地上2階建てとなっており、造りは旧呉鎮守府庁舎と同様にレンガ造りである。また、小屋組には木造トラスが用いられている。旧海軍時代に軍需品を収容するために建てられた倉庫のうち3棟が現在も海上自衛隊に引き継がれ、現在も倉庫として使用されているが、耐震改修が未着手であり、老朽化の進行や耐震性の不足が懸念される<sup>2)</sup>。

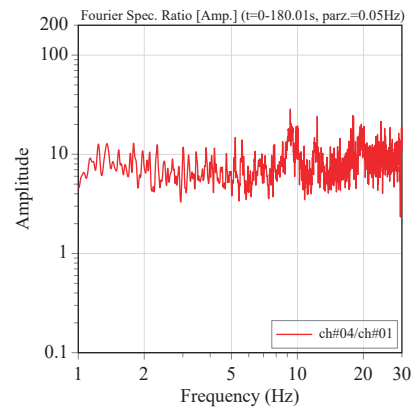
(a) X方向 (長辺)

(b) Y方向 (短辺)

図3 フーリエスペクトル比 (旧呉鎮守府庁舎)

旧呉鎮守府庁舎の各測点における加速度波形及び躯体の鉛直方向並進加速度波形より求めたX方向, Y方向でのフーリエスペクトル比の一例を図2, 図3にそれぞれ示す. 1998年に床に水平ブレースを加える耐震補強され, またキングポストラスを用いているなど, 構造的に有利な特徴を有していることもあり, 図3に示す通り高い振動数になっている. Y方向では, はっきりとした卓越振動数が確認できる. このことから旧呉鎮守府庁舎は建物の剛性が高く, 耐震性に優れた建物であることが確認できた.

- (1) 旧呉鎮守府庁舎は、高い振動数でのみピークが見られ、卓越したピークはY方向のみに見られた。このことから、旧呉鎮守府庁舎は建物の剛性が高く、耐震性に優れた建物であることが確認できた。
- (2) 旧呉海軍軍需部需品庫は、X、Y方向ともに低い振動数で卓越したピークが見られ、旧呉鎮守府庁舎に比べ明確な固有振動数が表れた。またY方向では、壁面外の複雑な挙動が含まれた卓越固有振動数が確認できた。
- (3) 各次固有振動数へのフィッティングによる減衰定数を求めた結果、旧呉海軍軍需部需品庫におけるY方向の減衰定数は、高次モードほど小さくなる傾向を確認した。

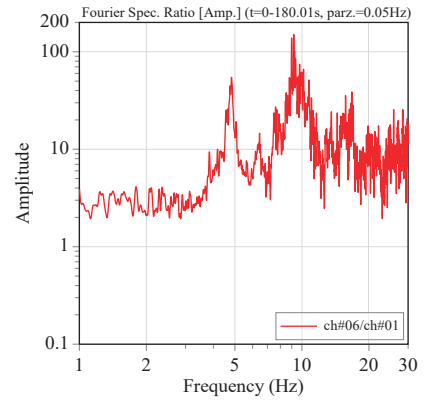
(a) X方向（長辺）

(b) Y方向（短辺）

図5 フーリエスペクトル比（需品庫）

次に需品庫の各測点における加速度波形及び躯体の鉛直方向並進加速度波形より求めたX, Y方向でのフーリエスペクトル比の一例を図4, 図5に示す. 図5のスペクトル比から, X, Y方向とも明確な卓越が確認できた. Y方向では, 壁面外の複雑な挙動が含まれた卓越振動数が確認でき, 1次から3次まで明確なピークが確認できる. さらに, 3次モード付近でねじれらしきモードの卓越振動数が確認できた. 長手構面が控壁の無い隣接壁間距離が36mの煉瓦壁であること, また2階床面及び屋根面において剛床仮定が成立しないとされる木造の床及び野地板の形式であることが, 旧呉鎮守府庁舎に比べ卓越振動数が小さく

なっている理由だと考えられ、耐震性を議論する際に問題になると考えられる。

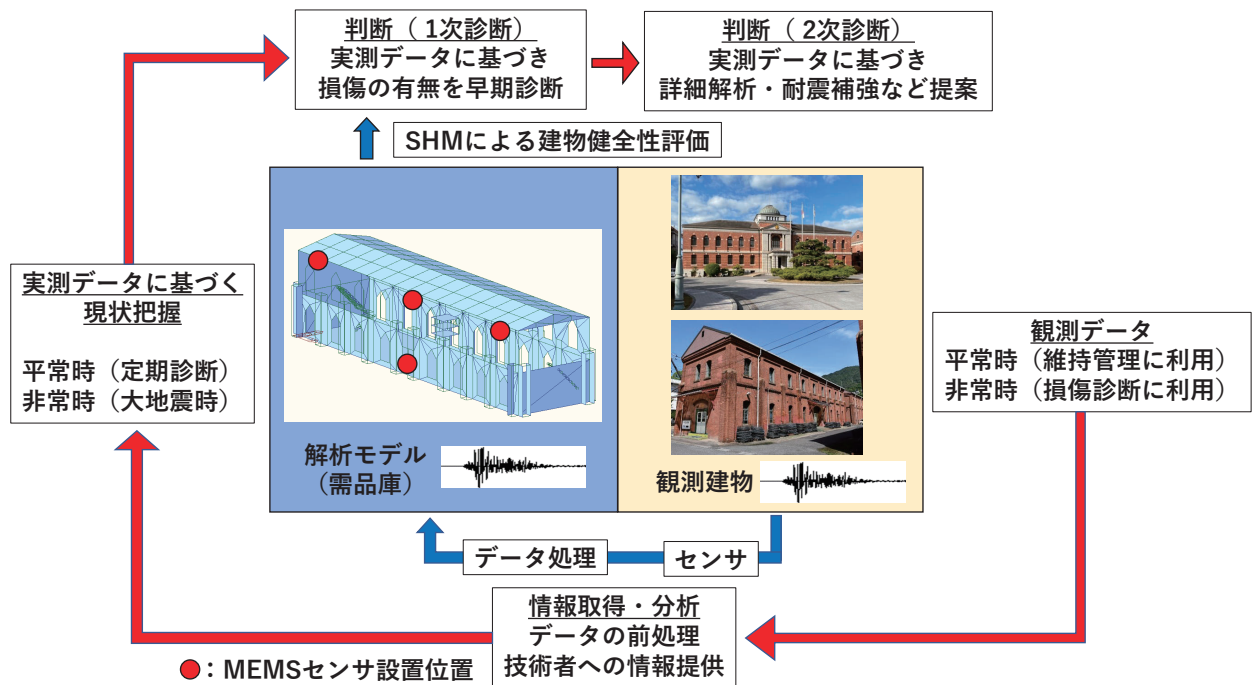
図10 SHMによる建物健全性評価および維持管理システムのイメージ

構造ヘルスマニタリング (SHM: Structural Health Monitoring) は遠隔地からリアルタイムに重要な歴史的建造物を監視することで、実測されるデータに基づき建物の損傷・劣化を精度よく推定でき、その結果を基に状況に応じて迅速に対処できるため、建物の維持管理に適している。歴史的建造物は古くなっており、既に様々な部位に経年劣化の影響を受けている。そのような劣化に気づかずに、時間の経過とともにさらに悪化が進行する可能性がある。従来の目視点検や非破壊試験 (NDT: Non-Destructive Testing) 法を使用して欠陥が検出される頃には、重要な史的建造物にとって大きな欠陥となり修復不可能になる、また損傷発見が遅すぎたため、修復に時間やコストがかかる場合がある。

重要な歴史的建造物の健全性を平時から継続的にモニタリングすることで、安全性、修復性など大地震や経年劣化による損傷や欠陥などを早期に発見することが可能となる。これにより、深刻な影響が発生する前に耐震補強や修復などの対応を可能にする。MEMSセンサによるデータ収集の概要を図7、旧呉鎮守府庁舎のセンサ設置位置を図8、旧呉海軍軍需部需品庫のセンサ設置位置を図9にそれぞれ示す。SHMによる建物健全性評価及び維持管理システムイメージを図10に示す。
