東日本大震災における鉄骨造建物の津波被害について

ON DAMAGED STEEL BUILDINGS DUE TO TSUNAMI AFTER GREAT TOHOKU EARTHQUAKE

3.1 気仙沼市 A 工場

3.2 南三陸町 B 庁舎

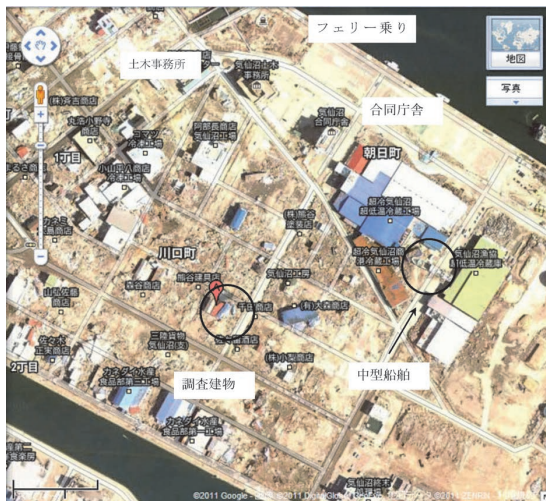
写真1 調査場所と配置図（気仙沼）

写真1、2に調査場所と建物の配置を示す。場所は大島汽船フェリー乗り場の近傍、半径200mには、気仙沼土木事務所がある。東側から津波が押し寄せた。朝日町「A 冷蔵工場」と「B 冷蔵庫」の間には中型船舶が乗り上げている。中型船舶が建物に衝突した可能性は否定できない。

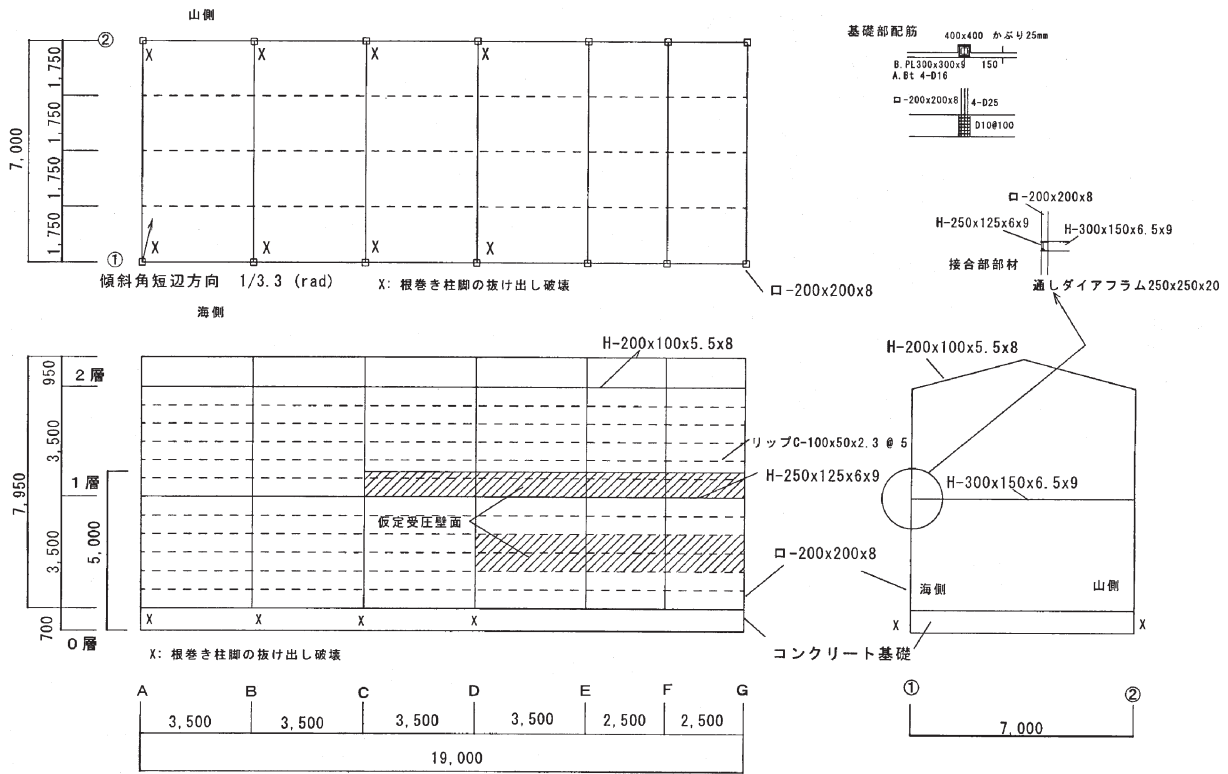
図4 建物形状 (気仙沼)

図4に建物形状と断面形状を、写真4には倒壊状況（崩

壊機構)を、写真5には梁端部の塑性化状況と屋根・床ブレースの座屈状況を、写真6には根巻き柱脚の破壊状況を示す。写真6の「0-1-A」は「階数-構面-通り」の各番号を示している。図4を参照されたい。

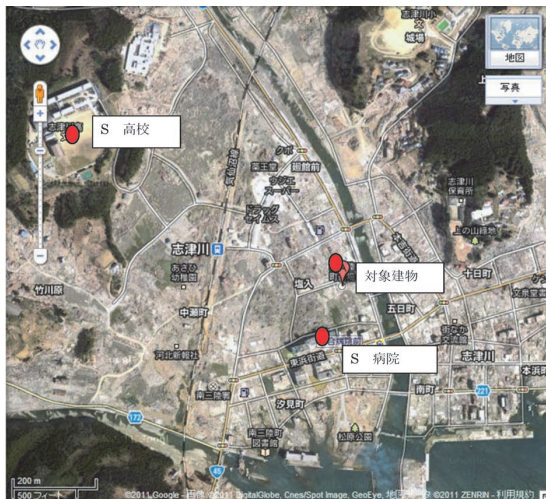
写真7 調査建物の位置 (南三陸町)

写真7、8に調査場所と配置を示す。調査対象建物の南面が海側、北面が山側である。南100mにはS病院が、西600mには避難所であるS高校がある。調査対象建物の周辺の木造庁舎、木造家屋は流出したものと考えられる。写真9に対象建物近傍の浸水深さのわかる写真を示す。
