2016年熊本地震による建物被害調査報告

Reconnaissance Report on Building Damages due to the Kumamoto Earthquake in 2016

1. はじめに

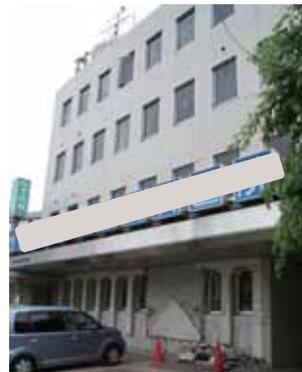
(a) 全景

本建物は,熊本市中央区に立つ4階建て鉄筋コンクリート造の病院である。写真8に被害状況を示す。正面1階の耐震壁がせん断破壊している。壁筋は丸鋼である。

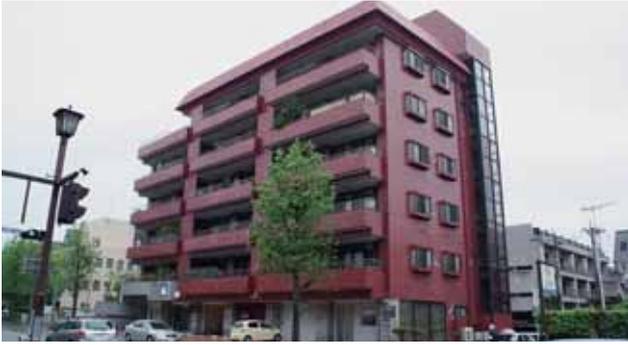
(a) 全景

本建物は,熊本市中央区内坪井町に立つ1979年竣工の鉄筋コンクリート造6階建ての集合住宅である。写真9に被害状況を示す。下層部の雑壁にせん断ひび割れが発生している。また,一部の柱にせん断ひび割れが見られる。桁行き方向では入口ドア回りの雑壁に斜めひび割れが見られる。

写真9 雑壁にひび割れを生じた集合住宅C

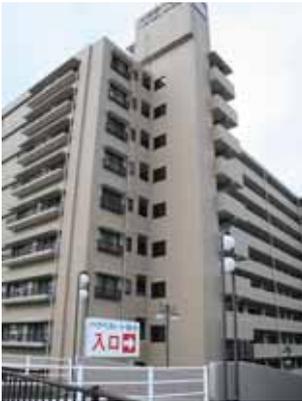
(a) 全景

本建物は,熊本市南区十禅寺に立つ1997年竣工の鉄筋コンクリート造10階建てピロティ形式の集合住宅である。写真10に被害状況を示す。低層階雑壁にせん断ひび割れを生じている。5階以下の層の入り口扉は開閉が難しいとのことであった。2階のベランダ側方立壁のせん断ひび割れ幅は2cm以上あり,壁筋の破断が目視できる。

写真10 ピロティ形式の集合住宅D
