広島城内の戦争遺跡に関する調査研究

A Study about war remains in Rijo-castle

1. 広島城内の防空作戦指令室について

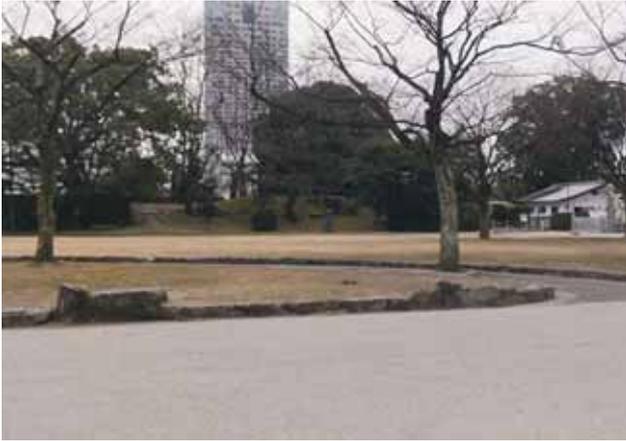
図1 広島城内の防空作戦指令室の全景

史跡広島城に戦時中に構築された大日本帝国陸軍の中国軍管区指令部防空作戦室(図1参照)が現存している。この防空作戦指令室は、旧日本軍によって国内の主要都市に整備された施設の一つで、戦時下において空からの敵の来襲に関する情報を収集する事と、それらの情報の分析を行い空襲警報などを発令する事などを判断し、その広報する役割を担っていた。昭和20年8月6日の原爆の投下時には、この施設は爆心地から約900mの位置にあったが被害を受

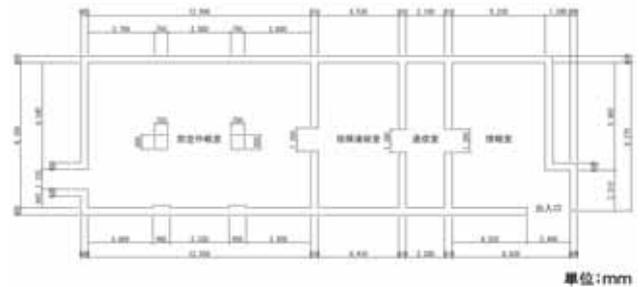
図3 防空作戦指令室の平面図

しかし、防空作戦室のコンクリート壁は表面の劣化がひどく（図 2 参照）、このような測定方法では壁面の位置を正確に決める事が出来ないため、なかなか正確な寸法を特定できず、この測定で得られた平面図の寸法はその場所々々においては寸法的には疑問が残る事となった。

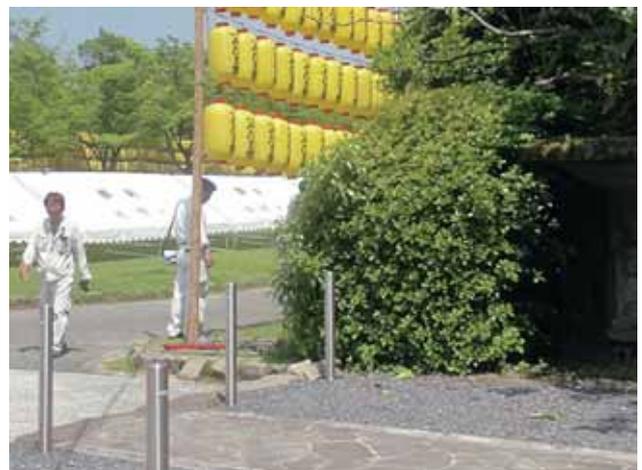
図4 5/27 に行なった測量の様子

そこで本年度は、広島市に本社を置くルーチェリサーチ株式会社殿の協力を得て、防空作戦室の内部で人が入れる範囲を3Dレーザー測量と、防空作戦室は半地下構造のため外部の大半は土が被さり埋まっているが、その被さった土も含めた外部の周辺を含めた形の3Dレーザー測量を行った。測量は、ルーチェリサーチ株式会社殿の方3名、広島城主任学芸員の秋政氏と大東の5名で行い、平成28年5月27日の午前9:00頃から日没までで上記の作業を完了した。

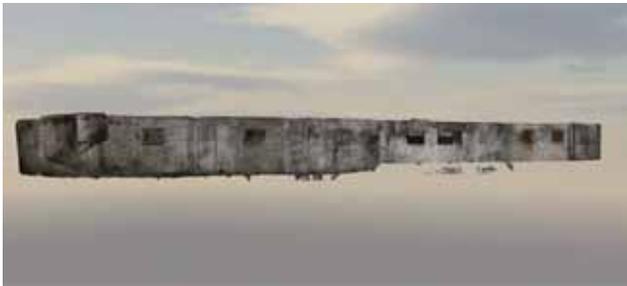
図5 防空作戦指令室の3Dモデル

測量の結果はルーチェリサーチ株式会社殿でデータ処理と画像処理を行い、パソコン上で再生できる3Dモデルを作成した。この3Dモデルは動画として、実際に防空作戦指令室内を歩いてみているように再生できる。
