広島城内の戦争遺跡に関する調査研究

A Study about war remains in Rijo-castle

2. 平成29年度の防空作戦室の調査について

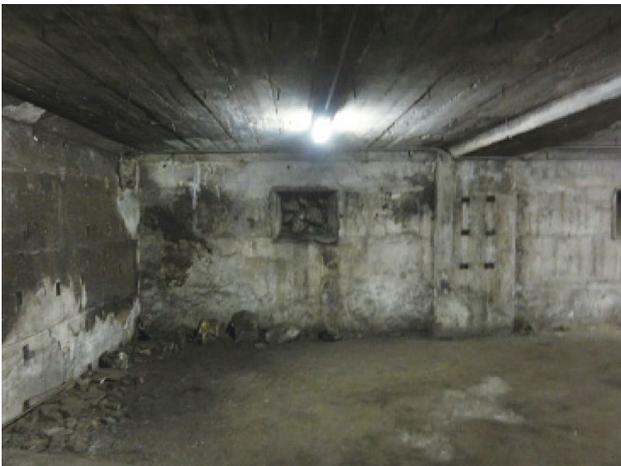
図2 広島城内の防空作戦指令室の内部の様子

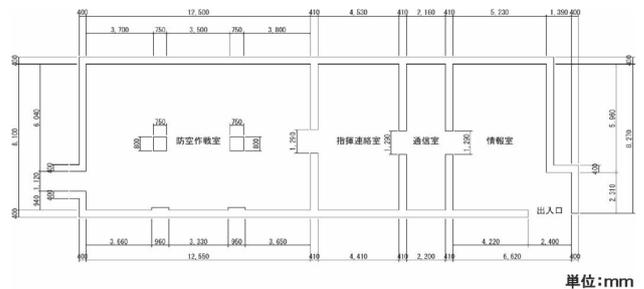
図3 防空作戦指令室の平面図

防空作戦指令室の内部は、東側より防空作戦室・指揮連絡室・通信室・情報室の4つの部屋から構成されている（図3参照）。昨年度の調査で詳細な防空作戦室の図面は作成されているが、防空作戦指令室の中で、西側の3つの部屋、指揮連絡室・通信室・情報室は、本来のコンクリート床面の上に木の床が張られている（図4参照）。この木の床は、終戦まで防空作戦指令室として使われていた時には無く、戦後、広島護国神社が隣接する場所に移設された際にこの防空作戦指令室跡を倉庫として転用する際に貼られたとも伝えられているがその由来ははっきりしない。

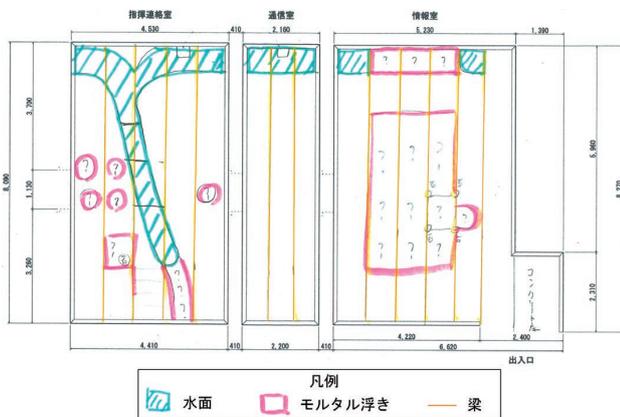
図10 防空作戦室内の溝の配置図

図9は指揮連絡室のコンクリート製の床の様子である。一番東側にある防空作戦室の北側には溝があり水が溜まっている。この溝が木の板の下でも北側に沿って存在すると考えられていた。しかし実際には図9に示すように指揮連絡室の床面では緩やかにカーブを描くY字型になっており、その根元は北側の現在は入れない所の方に向かっていて、またこの溝は水が溜まっていた。これらの溝の配置を図10で青色に示す。防空作戦室の北側の溝は水が溜まっており、排水用の溝だと考えられていた。しかし1) 流れもない溝に緩やかなY型にする必然性 2) 定常的に水漏れが無い構造物に40cm角程度の断面の排水のための溝が必要 3) Y字型の根元の先には確認はできていないが電気関係の施設があった 4) この溝の部分には木のようなもので蓋をされ、二か所に金属製の縁のある開口部がある(図11参照)、などから現在水が溜まっているこの溝は電気・通信用のケーブルを取める溝ではないかと推測した。そう考えるとこれまでの証言から得られた、戦時中のこれらの部屋での通信機器などの電気機器の配置ともほぼ整合する。
