地震観測・応答解析による低層鉄骨造建築物の 大判ガラスに見られる地震被害低減のための調査研究

A Study On Seismic Damage Mitigation For A Glass Screen System Of Low-Rise Steel Frame Building Based On Earthquake Response Observations And Simulation Analysis

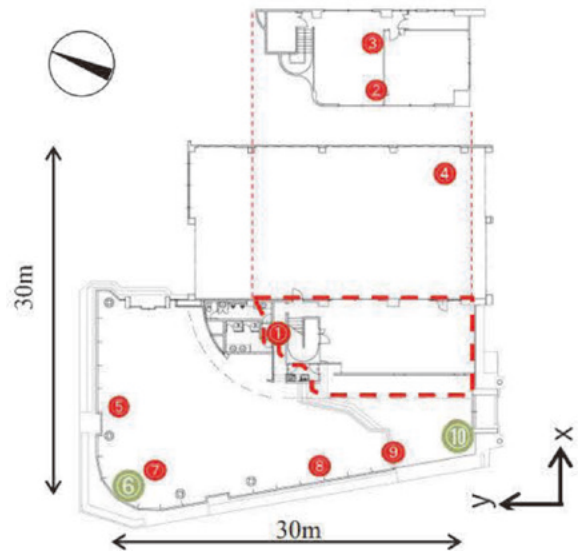
図6 検討対象の低層鉄骨造建物

対象建築物は仙台市の図6に示すような大判ガラススクリーンを採用した低層鉄骨造建物であり、北面と西面がガラススクリーン構法となっている。2011年東北地方太平洋沖地震において、コーナー部の大判ガラスに被害を受けている。建物の1次固有周期は今までに観測された地震記録の分析から0.3秒前後である。

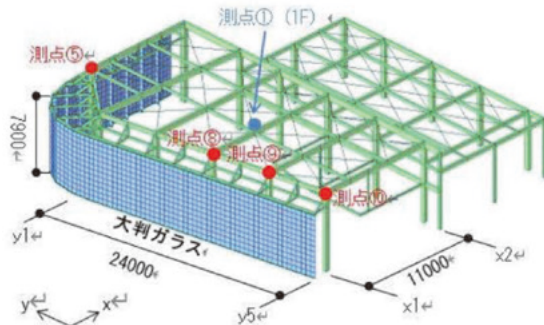
図14 解析モデル

図14にシミュレーション解析モデルを示す。柱梁はビーム要素、大判ガラスは板要素、屋根部の水平ブレースは引張専用要素でそれぞれモデル化した。減衰は剛性比例型とし、既報の常時微動測定記録より算出した減衰定数3.4%を用いた。入力波はEq015の観測記録を用いた。また参考として311_仙台観測記録を用いた解析も行った。固有値解析から得られた建物の固有振動数はX方向で3.0Hz、Y方向で4.3Hz、いずれもねじれを含んだ振動モードであり、明確な並進モードとはなっていない。X、Y方向の並進とねじれの振動モードを図15 (a)、(b)にそれぞれ示す。

分かる。これはねじれに起因するものであり、建物の過度なねじれを抑制することが大判ガラスの耐震対策に有効であると考えられる。解析モデルから算出した建物の偏心率はX方向で9%、Y方向で3%であり、特にX方向でねじれが大きくなっており、上述したEq015の観測記録や解析結果と対応する。そこでX方向の偏心率を小さくするため、図14に示すy5通りの柱の曲げ剛性を増大させ、X方向の偏心率を3%としたモデル(Y方向の偏心率は同じ)により同様の地震応答解析を行った。結果は図18、図19に示すように、入力波により大小の差はあるが、各測点における応答が10~30%ほど低減していることが確認できる。

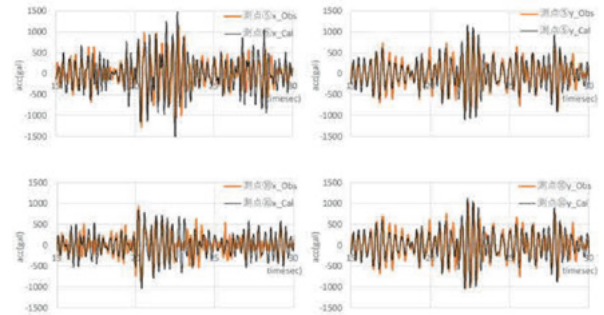
図16 Eq015の観測記録による地震応答解析結果

図16に地震応答解析結果をEq015の観測記録と比較して示す。結果は紙面の都合上、一部の測点（図14参照）の比較について示しているが、いずれもEq015の観測記録と解析結果はよく対応している。特に空間が広がっている測点⑤付近のX方向で応答が大きくなっているのが確認でき、上述した振動モードと対応している。ややEq015の観測記録の方が大きめの値となっているのは、高次成分の影響と思われる。

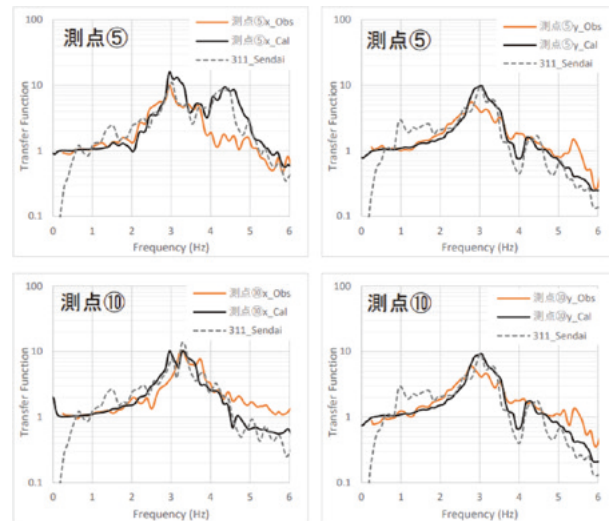
図17 観測記録と解析結果による伝達関数の比較

図17に測点①と建物端部測点⑤、測点⑩の伝達関数をEq015の観測記録と比較して示す。図中には311_仙台観測記録を用いた解析結果を併記した。いずれの測点も3Hz付近に複数のピークが見られ、並進とねじれを含んだ振動モードとなっていることが分かる。
