低層鉄骨造建物における ガラススクリーン構法の地震時挙動に関する一考察

Numerical Study on Dynamic Behavior of Glass Screen System of Law-rise Steel Frame Building Based on Seismic Observation Records

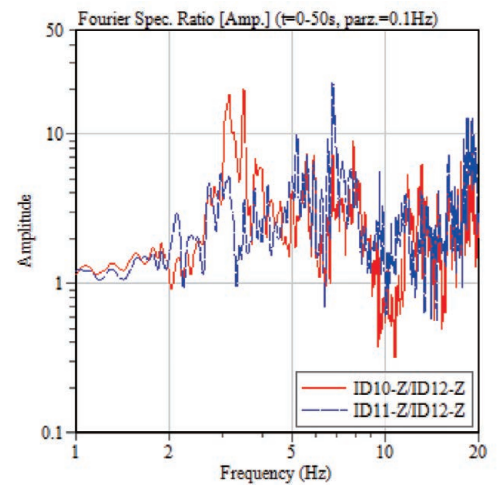
図 3 端部と中央部のスペクトル比の比較 (2015 年 5 月 25 日の地震記録)

度の伝達特性について検討するため、天井裏に設置した地震計 (ID10, ID11) と 1 階床面に設置した地震計 (ID12) の各観測点間で ID10/ID12 (端部) ID11/ID12 (中央部) のスペクトル比を求めた。一例として計測震度が最も大きかった 2015 年 5 月 25 日の地震記録のスペクトル比を図 3 に示す。

図 3 より 2015 年 5 月 25 日の地震では ID10/ID12 (端部) と ID11/ID12 (中央部) の面外 (Y 方向) のスペクトル比を比較すると、中央部の 1 次の固有振動数は 2.88 Hz と明確なピーク値を示しているが、端部の 1 次の固有振動数は 2.88 Hz と 4.11 Hz の 2 つのピークが確認できる。4.11 Hz がねじれの固有振動数と考えられる。さらに、端部の面外方向 (Y 方向) の 1 次固有振動数と上下方向 (Z 方向) の 1 次固有振動数が近接していることも確認できる。

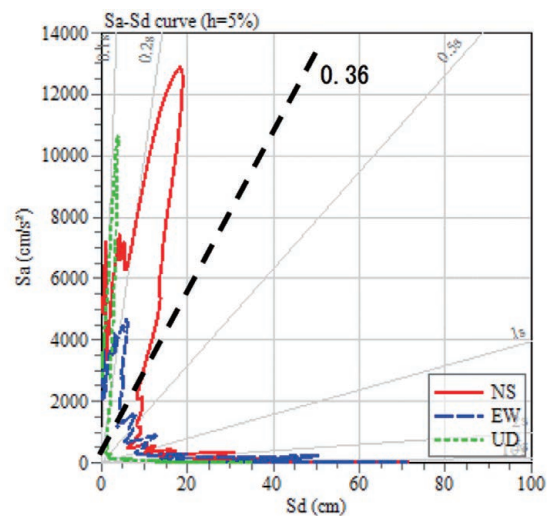
図9 対象とした観測記録：2011年3月11日(K-net：築館)

地方太平洋沖地震において、K-netで観測された築館の観測記録(計測震度6.6)の主要動部分を1階床加速度記録として、X・Y方向の2方向同時入力として実施した。当該記録の加速度波形及びSa-Sdスペクトルと解析モデルの固有周期0.36 s(黒の破線)を図9にそれぞれ示す。
